Penentuan Laju Korosi dan Sisa Umur Pakai (Remaining Service Life / RSL) Pada Jalur Pipa Transportasi Gas Jumper Simpang Brimob – NFG (Non Flare Gas) Mundu di PTPertamina EP Asset 3 Jatibarang Field Kabupaten Indramayu Provinsi Jawa Barat

Determination of Corrosion Rate and The Rest of Used (Remaining Service Life/RSL) on Pipeline Gas Transportation Jumper Simpang Brimob–NFG (Non Gas Flares) Mundu in PT Pertamina EP 3 Asset Jatibarang District Field Indramayu of West Java

¹ Ikhsan Al Hafydhz , ² Elfida Moralista, ³ Dudi Nasrudin Usman ^{1,2,3} Prodi Teknik Pertambangan, Fakultas Teknik, Universitas Islam Bandung Il. Tamansari No. 1 Bandung 40116 email : ¹ alhafydhz@gmail.com, ² elfidamoralista95@gmail.com, ³ dudi.n.usman@gmail.com

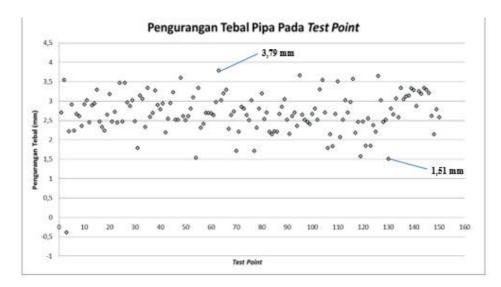
Gambar 1. Pengurangan Tebal Pipa Pada Test Point

Pipa transportasi gas bumi dari *Jumper* Simpang Brimob – NFG Mundu telah digunakan selama 43 tahun. Selama 43 tahun pipa digunakan terjadi pengurangan tebal pipa dari tebal nominal. Pengurangan tebal pipa terendah adalah 1,51 mm pada *test point* P130 dan pengurangan tebal pipa tertinggi yakni 3,79 mm pada *test point* P63.

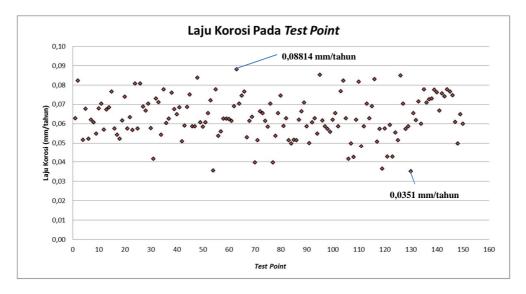
Gambar 2. Laju Korosi Pipa Pada Test Point

Pengurangan tebal pipa pada seluruh *test point* dapat dilihat pada Grafik 1 dan pada Grafik 2 untuk laju korosi pada seluruh *test point*. Grafik 2 merupakan grafik hasil pengukuran dan pengolahan data berdasarkan rumus *corrosion rate* pada seluruh *test point*, sehingga diperoleh nilai laju korosi sebesar 0,0351 mm/tahun sampai 0,08814 mm/tahun. Berdasarkan tabel klasifikasi tingkat laju korosi (Tabel 3) laju korosi tersebut termasuk dalam kategori *excellent*.

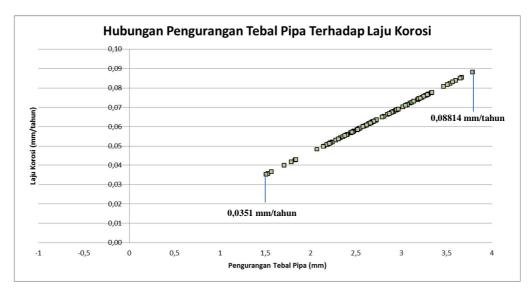
Gambar 3. Hubungan Pengurangan Tebal Pipa Terhadap Laju Korosi

Dari Grafik 3 hubungan pengurangan tebal pipa terhadap laju korosi adalah berbanding lurus. Semakin besar pengurangan ketebalan maka semakin tinggi pula laju korosi pipa tersebut. Dapat dilihat dari Grafik 3, dimana pengurangan tebal aktual pipa maksimal yaitu 3,79 mm dengan laju korosi sebesar 0,08814 mm/tahun, sedangkan pengurangan tebal aktual pipa minimal adalah 1,51 mm dengan laju korosi 0,0351 mm/tahun.

Berdasarkan pengamatan visual keadaan pipa di lapangan, terlihat bahwa pada umumnya pipa tersebut masih dalam keadaan baik. Pada beberapa test point terdapat lapisan *coating* yang rusak. Oleh karena itu perlu dilakukan *recoating* untuk mereduksi laju korosi sehingga pipa tidak mudah mengalami korosi serta nilai sisa umur pakai (RSL) pipa menjadi tinggi.

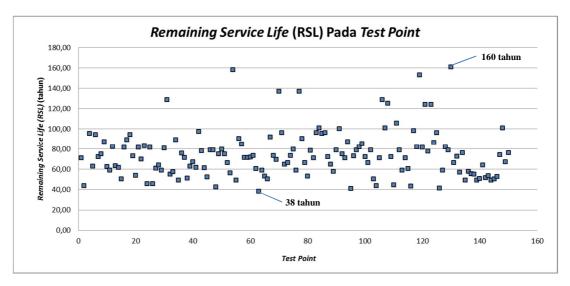
Gambar 4. Remaining Service Life (RSL) Pada Test Point

Berdasarkan Tabel 4 terdapat satu data anomali yaitu pada test point T1. Pada test point ini nilai tebal aktual pipa lebih besar daripada nilai tebal nominal pipa. Hal ini disebabkan oleh terbentuknya produk korosi. Produk korosi menempel pada dinding permukaan pipa sehingga seolah – olah terjadi peningkatan ketebalan pipa. Hal tersebut sangat berpengaruh pada laju korosi dan sisa umur pakai pipa.

Kondisi anomali ini terjadi pada *test point* T1, yaitu pada percabangan pipa. Hal ini sangat dipengaruhi oleh komposisi fluida, laju alir fluida (gas bumi), temperatur dan tekanan fluida yang bekerja seiring berjalan waktu menghasilkan produk korosi. Aliran fluida berperan menghantarkan produk korosi tersebut dan terkonsentrasi pada sisi-sisi percabangan pipa. Berbeda dengan kondisi pada *test point* lainnya, pada *test point* T1 terjadi korosi yang cukup parah dan perlu adanya inspeksi lebih lanjut pada bagian tersebut guna antisipasi terjadi kebocoran.

Pada Grafik 4 di atas terlihat bahwasanya sisa umur pakai atau *Remaining Service Life* (RSL) pipa yaitu berkisar antara 38 tahun sampai dengan 160 tahun.

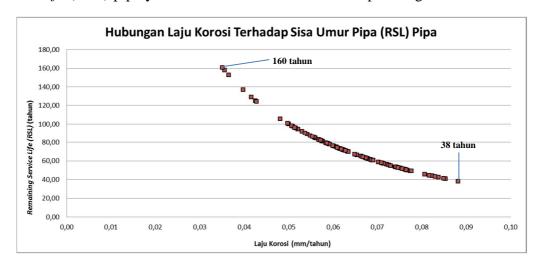
Gambar 5. Hubungan Laju Korosi Terhadap Sisa Umur Pakai Pipa

Hubungan antara laju korosi terhadap sisa umur pakai pipa adalah berbanding terbalik, semakin tinggi laju korosi maka semakin rendah sisa umur pakai pipa. Hal ini berbeda dengan hubungan antara pengurangan tebal pipa terhadap laju korosi yaitu semakin besar pengurangan tebal pipa maka semakin tinggi pula laju korosi pipa.

Sisa umur pakai pipa (RSL) terbesar yaitu 160 tahun dengan laju korosi sebesar 0,0351 mm/tahun, sedangkan sisa umur pipa (RSL) terkecil yaitu 38 tahun dengan laju korosi sebesar 0,08814 mm/tahun.
