Evaluasi Performa Ban *Dump Truck* pada Pengangkutan Penambangan Batu Andesit

Prodi Teknik Pertambangan, Fakultas Teknik, Universitas Islam Bandung, Indonesia.

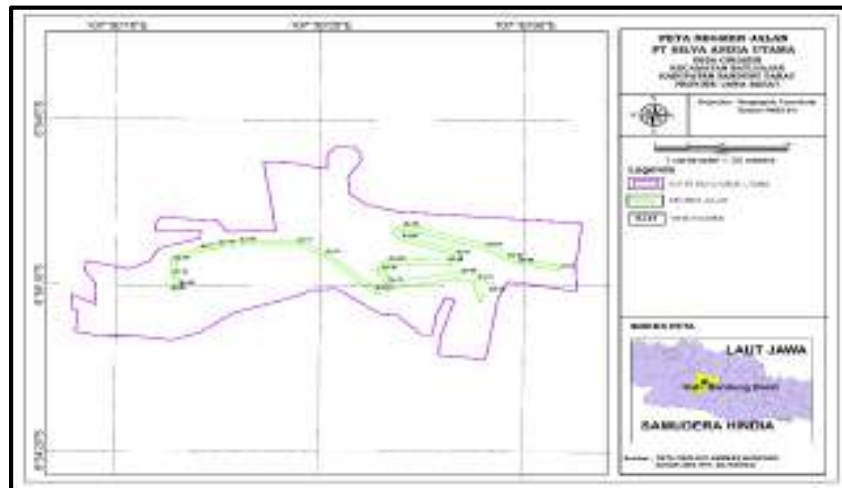
Gambar 1. Peta Segmen Jalan

Kondisi jalan angkut yang diamati adalah keadaan jalan, kemiringan jalan, lebar jalan serta jarak jalan angkut dari lokasi loading sampai lokasi crushing. Jalan angkut dibagi menjadi beberapa segmen, pada setiap segmen memiliki kemiringan serta keadaan yang berbeda-beda.

1. Kondisi jalan angkut tidak sesuai dengan standar yang ditetapkan untuk kerja optimal alat angkut *dump truck* secara umum. Beberapa segmen jalan memiliki kemiringan yang cukup ekstrim, diantaranya adalah segmen SJ01 – SJ02 dengan 16%, segmen SJ05 – SJ06 dengan 16%, segmen SJ07 – SJ08 dengan 34%, segmen SJ08 – SJ09 dengan 16%, segmen SJ09 – SJ10 dengan 19%, segmen SJ11 – SJ12 dengan 24%. Dengan kondisi beberapa segmen yang ekstrim tersebut berpengaruh juga pada kinerja ban yang tidak maksimal.

1. Diperlukan *maintenance* jalan yang lebih mendalam dan *intens*, dikarenakan masih banyak di beberapa segmen jalan yang memiliki persen kemiringan yang melebihi angka standar yang ditetapkan AASHTO yaitu 5 – 15%. Dengan begitu dapat mengurangi kondisi-kondisi yang membahayakan baik secara teknis maupun non-teknis
2. Jalan yang digunakan harus selalu dilakukan perawatan jalan. Dengan adanya perawatan dan pengamatan kondisi jalan maka akan minim terjadinya pengausan ban secara signifikan.
