Kajian Korosi Pada Pipa Transportasi Gas SP Cilamaya Utara – SKG Cilamaya di PT Pertamina EP Asset 3 Subang *Field* Desa Bayur Lor Kecamatan Cilamaya Utara Kabupaten Karawang Provinsi Jawa Barat

Prodi Teknik Pertambangan, Fakultas Teknik, Universitas Islam Bandung, Indonesia.

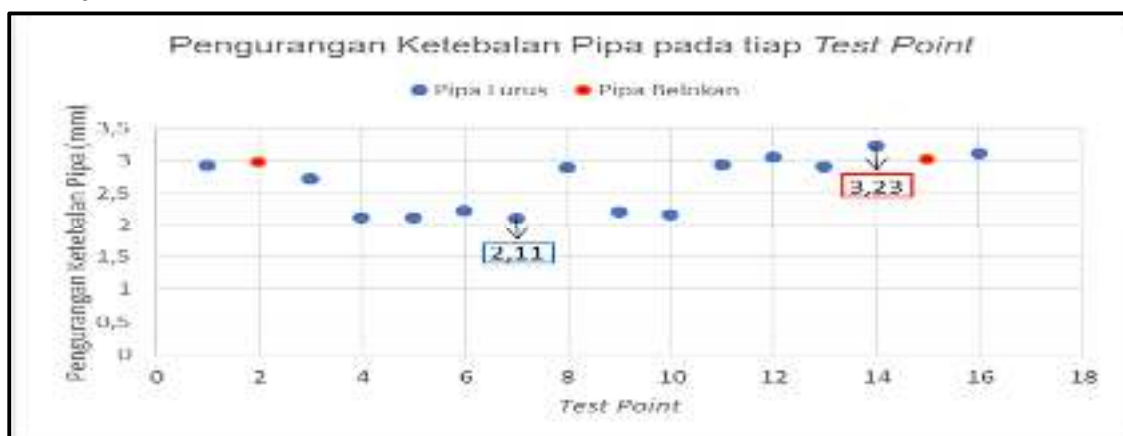
Gambar 1.1 Pengurangan ketebalan Pipa Transportasi Gas

Pada **Gambar 1.1** dapat dilihat bahwa pengurangan ketebalan pipa paling tinggi terjadi pada *test point* 14, yaitu dengan pengurangan ketebalan sebesar 3,23 mm. Hal ini terjadi karena komposisi gas yang mengalir terdapat kandungan sulfur yang berupa hidrogen sulfida (H_2S). Gas yang mengandung hidrogen sulfida (H_2S) memiliki sifat yang korosif yang berpengaruh

pada pipa. Pipa juga kontak dengan tanah yang memiliki pH asam – netral, resistivitas tanah sangat korosif, temperatur udara yaitu 27°C, dan kelembaban relatif berkisar antara 80% (*karawang.bps.co.id*) walaupun tidak berpengaruh signifikan, tetapi pada *test point* ini, *coating* yang diaplikasikan tidak bekerja dengan baik, ada yang cacat, hal ini dapat terjadi karena pengaplikasian *coating* yang tidak sesuai dengan prosedur. Sehingga menyebabkan pengurangan ketebalan pada *test point* 14 ini besar.

Pengurangan ketebalan terendah terjadi pada *test point* 7 yaitu sebesar 2,11 mm. Hal ini terjadi karena komposisi gas yang mengalir terdapat kandungan sulfur yang berupa hidrogen sulfida (H₂S). Gas yang mengandung hidrogen sulfida (H₂S) memiliki sifat yang korosif yang berpengaruh pada pipa. Pipa juga kontak dengan tanah yang memiliki pH asam - netral, resistivitas tanah sangat korosif (tabel 3.1), temperatur udara yaitu 27°C, dan kelembaban relatif berkisar antara 80% walaupun tidak berpengaruh signifikan, tetapi *test point* ini *coating* yang diaplikasikan bekerja dengan baik, tidak ada yang cacat, hal ini dapat terjadi karena pengaplikasian *coating* yang sesuai dengan prosedur. Sehingga menyebabkan pengurangan ketebalan pada *test point* 7 kecil.

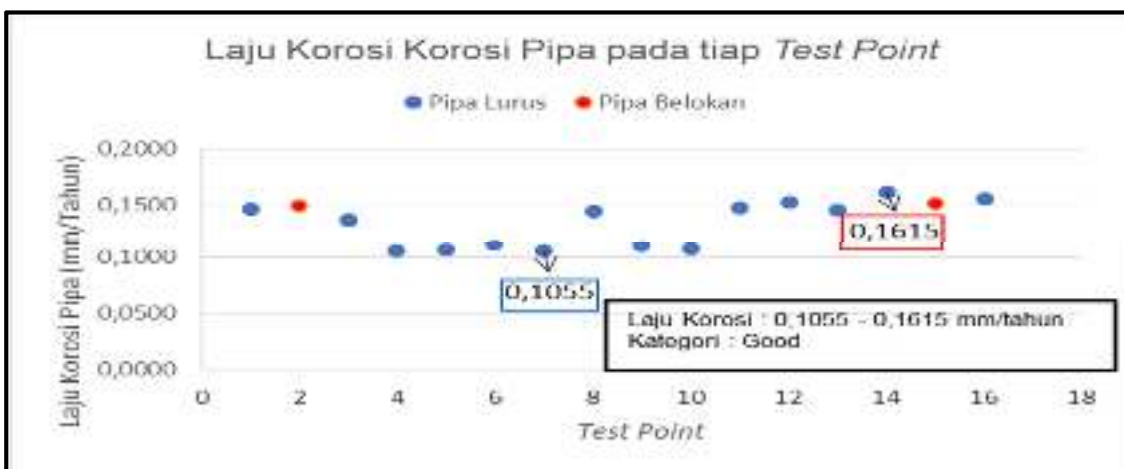
Gambar 1.2 Laju Korosi Pipa Transportasi Gas

Berdasarkan **Gambar 1.2** laju korosi yang tinggi terjadi pada pada *test point* 14 dengan laju korosi sebesar 0,1615 mm/tahun. Hal ini disebabkan karena adanya pengikisan pada bagian internal pipa, karena komposisi gas yang mengalir terdapat kandungan sulfur yang berupa hidrogen sulfida (H₂S). Gas yang mengandung hidrogen sulfida (H₂S) memiliki sifat yang korosif yang berpengaruh pada pipa. Laju korosi yang paling rendah terjadi *test point* 7 dengan nilai laju korosi sebesar 0,1055 mm/tahun, hal ini dapat terjadi karena pada *test point* ini pengaplikasian *coating* yang sesuai dengan prosedur. Sehingga menyebabkan laju korosi pada *test point* 7 kecil.

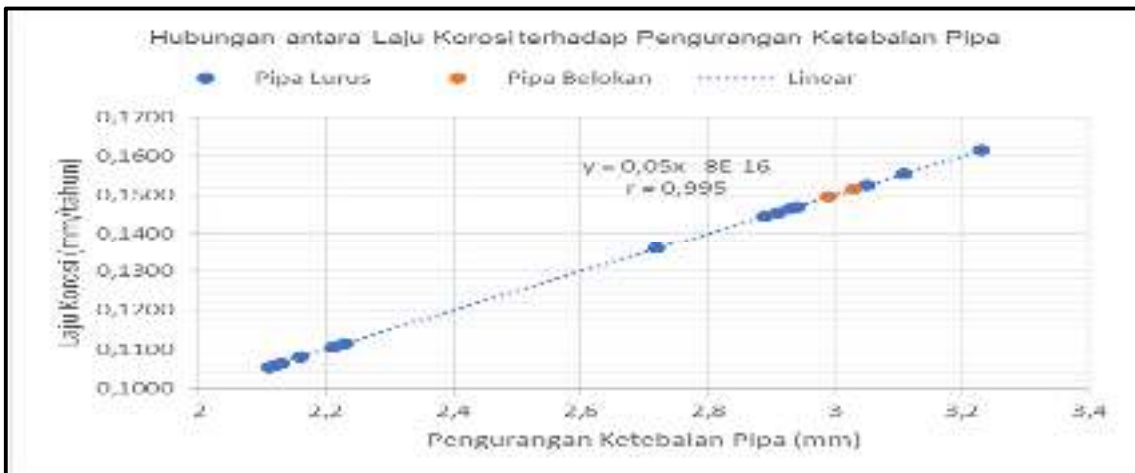
Gambar 1.3 Hubungan Laju Korosi Terhadap Pengurangan Ketebalan

Pada **Gambar 1.3** dapat dilihat bahwa laju korosi (CR) yang terjadi pada pipa akan berbanding lurus dengan tingginya pengurangan ketebalan yang terjadi pada pipa. Artinya semakin tinggi laju korosi (CR) yang terjadi pada pipa maka pengurangan ketebalan pada pipa juga akan semakin tinggi dan semakin rendah laju korosi yang terjadi pada pipa maka pengurangan ketebalan pada pipa akan semakin rendah pula. Sehingga pengurangan ketebalan yang terjadi pada pipa mempengaruhi laju korosi pada pipa.

Korelasi antara laju korosi (CR) pipa dan pengurangan ketebalan pipa dapat tergambarkan dalam (gambar 5.3) yang berupa regresi (r). Regresi ini diperoleh dari penarikan garis secara linier pada titik *ploting* data. Nilai koefisien korelasi (r) antara laju korosi dan pengurangan tebal pipa adalah sebesar 0,995. Hal ini membuktikan bahwa pengurangan ketebalan pipa memiliki pengaruh yang sangat signifikan terhadap laju korosi (CR) yang terjadi

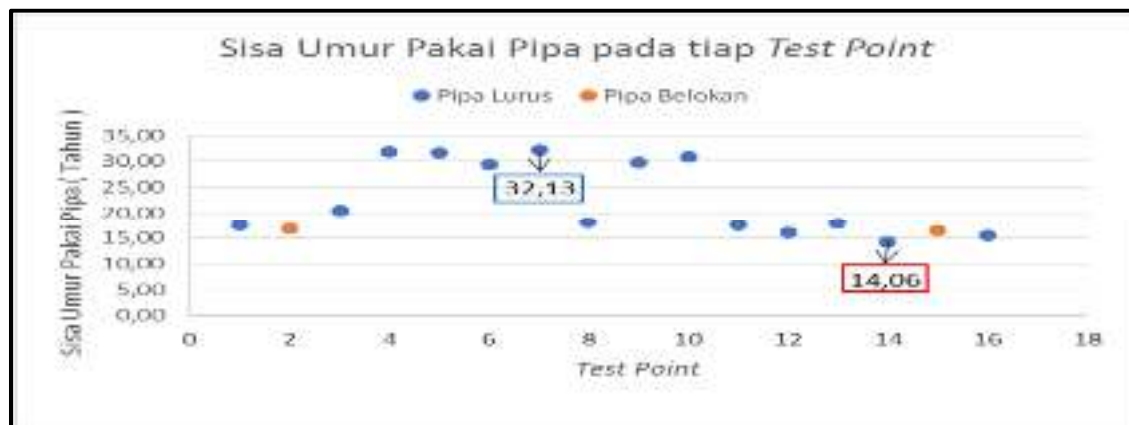
Gambar 1.4 Sisa Umur Pakai Pipa Transportasi Gas

Pada **Gambar 1.4** sisa umur pakai (*remaining service life*) pipa terendah terjadi pada *test point* 14 dengan sisa umur pakai (*remaining service life*) pipa sebesar 14,06 tahun. Hal ini disebabkan karena adanya pengikisan pada bagian internal pipa, karena komposisi gas yang mengalir terdapat kandungan sulfur yang berupa hidrogen sulfida (H_2S). Gas yang mengandung hidrogen sulfida (H_2S) memiliki sifat yang korosif yang berpengaruh pada pipa. Pipa pada *test point* ini juga kontak dengan tanah yang memiliki pH asam - netral (tabel 4.4), resistivitas tanah sangat korosif, temperatur udara yaitu $27^{\circ}C$ dan kelembaban relatif berkisar antara 80% walaupun tidak berpengaruh signifikan, tetapi pada *test point* ini *coating* yang diaplikasikan tidak bekerja dengan baik. Pada *test point* ini memiliki nilai laju korosi yang paling tinggi dari *test point* lainnya yaitu 0,1615 mm/tahun. Sehingga menyebabkan sisa umur pakai (*remaining service life*) pipa pada *test point* 14 kecil.

Sisa umur pakai (*remaining service life*) pipa tertinggi terjadi pada *test point* 7 dengan sisa umur pakai (*remaining service life*) pipa sebesar 32,13 tahun. Hal ini disebabkan karena adanya pengikisan pada bagian internal pipa, karena komposisi gas yang mengalir terdapat kandungan sulfur yang berupa hidrogen sulfida (H_2S).

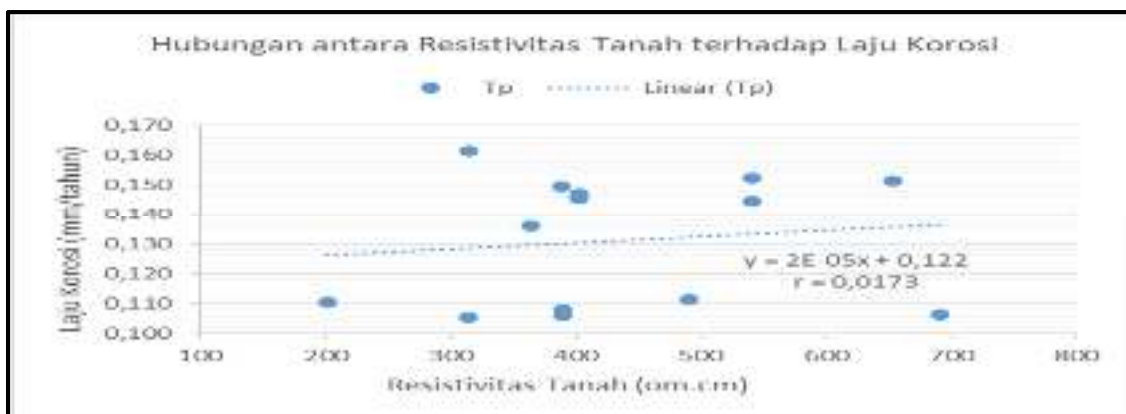
Gambar 1.5 Hubungan antara Resistivitas Tanah terhadap Laju Korosi

Berdasarkan **Gambar 5.5** diketahui bahwa hubungan resistivitas tanah dengan laju korosi (CR) tidak terlalu berpengaruh (linier) dengan nilai koefisien korelasi (r) pada pipa yaitu 0,0173 yang artinya resistivitas tanah pada pipa berpengaruh 1,73 % terhadap laju korosi. Hal ini dapat terjadi karena pipa transportasi sebelum ditanam diaplikasikan metode *coating*, *wrapping*, dan proteksi katodik sehingga resistivitas tanah tidak berpengaruh signifikan

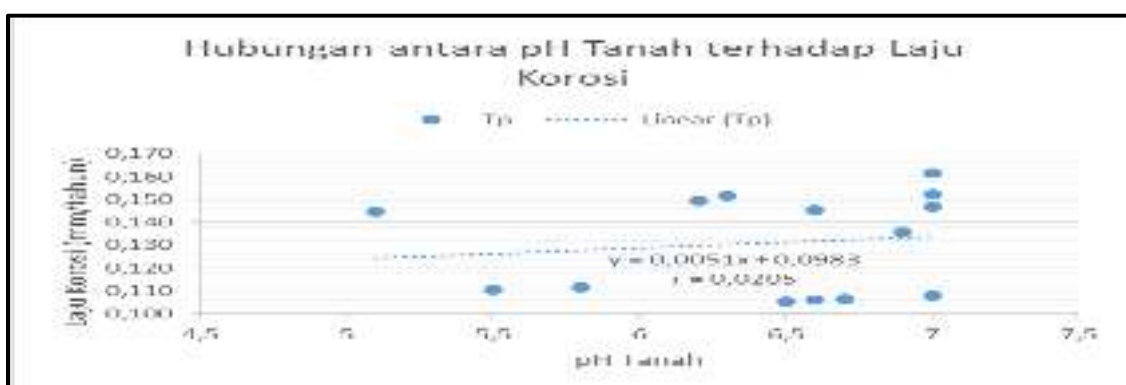
Gambar 1.6 Hubungan antara pH Tanah terhadap Laju Korosi

Berdasarkan **Gambar 1.6** diketahui bahwa hubungan pH tanah dengan laju korosi (CR) tidak terlalu berpengaruh (linier) dengan nilai koefisien korelasi (r) pada pipa lurus yaitu 0,0205 artinya pH tanah pada pipa berpengaruh 2,05 % terhadap laju korosi. Hal ini dapat terjadi karena pipa transportasi sebelum ditanam dilakukan prosedur *coating*, *wrapping*, dan proteksi katodik sehingga pH tanah tidak berpengaruh signifikan terhadap laju korosi.
