Kajian Teknis Kondisi Jalan Angkut Untuk Meningkatkan Lifetime dan Dump Truck pada Pengangkutan Penambangan Bantan Andesit di CV Panghegar, Desa Cilalawi, Kecamatan Sukatani, kabupaten Purwakarta

Muhammad Rizki, Yunus Ashari, Dudi Nasrudin

Prodi Teknik Pertambangan, Fakultas Teknik, Universitas Islam Bandung, Indonesia.

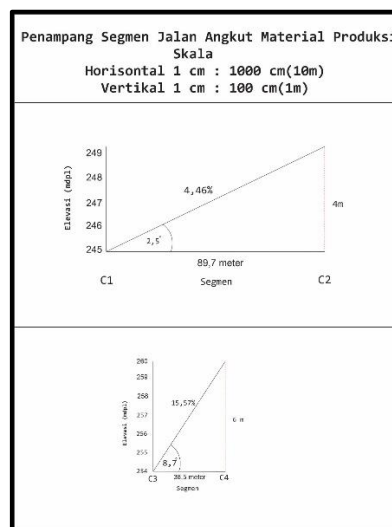
**Gambar 2.** Penampang Segmen Crusher -> Loading Point

Ada beberapa segmen jalan yang memiliki nilai grade jalan yang lebih dari 10%, C3-C4 adalah segmen jalan menuju ke Loading Point Area, dimana segmen ini memiliki kemiringan jalan sebesar 15,58%, Namun rimpull yang diberikan oleh truk yang digunakan masih dapat menangani kemiringan jalan diatas 10%, sehingga truk tidak mengalami slip ban saat mendaki. Sedangkan segmen jalan dari Loading Area menuju Crusher terdapat segmen jalan dengan kemiringan sebesar 14,29%, dimana kemiringan ini terlalu curam dan berbahaya, karena permukaan yang berpasir dan kondisi truk yang mengangkut muatan, memungkinkan truk mengalami slip ban saat pengereman.
