Penentuan Laju Korosi dan *Remaining Service Life* (RSL) Pipa Transportasi Jalur 1 di PT. Pertamina (Persero) Terminal BBM Balongan Indramayu Jawa Barat – Plumpang Jakarta Utara

Determination of Corrosion Rate and Remaining Service Life (RSL) Pipe Production Lines 1 in PT. Pertamina (Persero) Terminal BBM Balongan Indramayu West Java - Plumpang North Jakarta

¹ Fatwa Ath-thaariq Akbar, ² Elfida Moralista, ³ Sriyanti
^{1,2,3} Prodi Teknik Pertambangan, Fakultas Teknik, Universitas Islam Bandung
Jl. Tamansari No. 1 Bandung 40116
email: ¹ fatwath@gmail.com

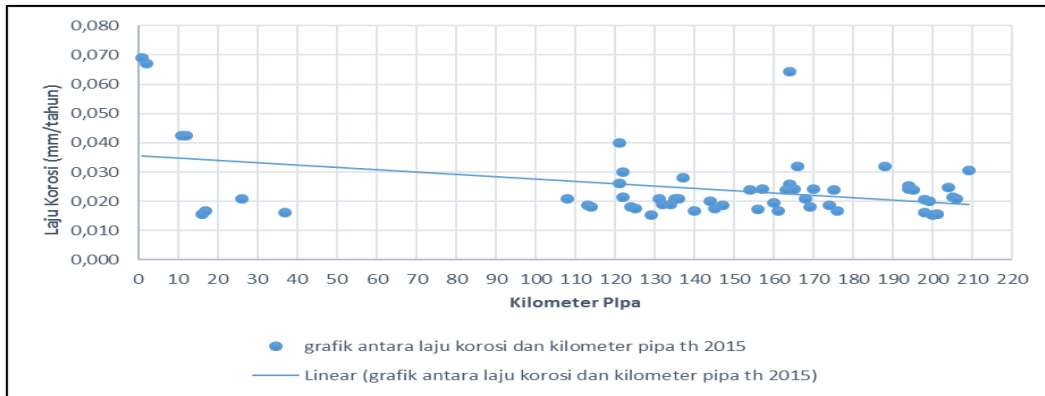
Gambar 1. Grafik Antara Laju Korosi dan Kilometer Pipa pada Tahun 2015

Jika dilihat dari grafik diatas dapat dinyatakan bahwa laju korosi tertinggi terdapat pada Kilometer Pipa (KP) 1 yaitu 0.06905 mm/tahun. Laju korosi ini dihitung berdasarkan data hasil pengukuran ketebalan, dimana terjadi pengurangan ketebalan yang signifikan dari ketebalan awal. Posisi pipa KP1 adalah yang terdekat dengan tangki, dimana terjadi pengurangan ketebalan yang relatif lebih banyak dari KP lain yang diakibatkan oleh tekanan yang besar jika dibandingkan KP lain yang jaraknya lebih jauh. Berdasarkan data laju korosi pada tahun 2015 dan 2016, pada titik pengamatan KP 12 dan KP 13 terjadi penambahan ketebalan pipa dari tahun 2015 ke tahun 2016. Hal ini diakibatkan oleh adanya sedimentasi berupa produk korosi atau pengotor yang terjadi pada permukaan dalam pipa yang terbawa bersamaan dengan fluida. Sedangkan pada KP 166 terjadi korosi merata, hal ini ditunjukkan oleh adanya pengurangan ketebalan yang signifikan. Pada KP 121 dan 122 yang terletak pada bantaran sungai terjadi pengurangan ketebalan yang signifikan jika dibandingkan dengan KP lain yang berdekatan. Hal ini dapat diakibatkan oleh pengaruh lingkungan sekitar yaitu kandungan air yang terlalu tinggi sehingga bereaksi dengan permukaan pipa. Sama halnya dengan KP 121 dan 122, KP 188 juga terletak pada daerah bantaran sungai, sehingga terjadi pengurangan ketebalan yang signifikan. Pada KP 209 juga mengalami pengurangan ketebalan yang cukup signifikan, hal ini terjadi karena KP 209 terletak pada kawasan industri (pabrik), dimana lingkungan tersebut mengandung gas-gas polutan dan suhu sekitar relatif tinggi sehingga korosi akan mudah terjadi. Hal ini lah yang menjadi faktor terjadinya pengurangan ketebalan yang tidak wajar dan mengakibatkan laju korosi tinggi.

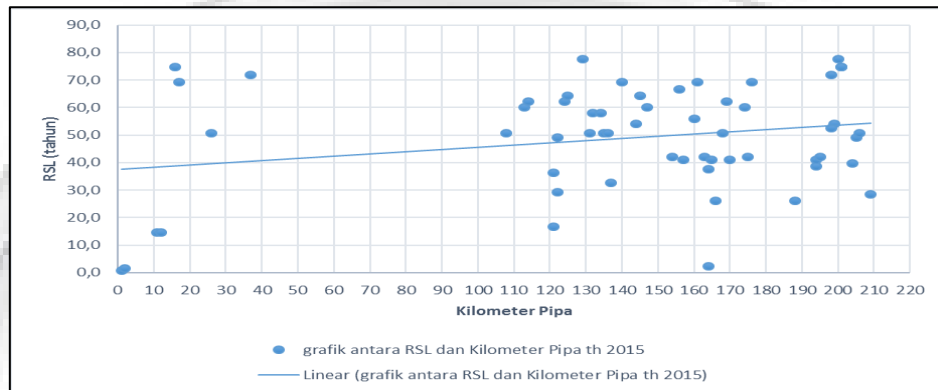
Gambar 3. Grafik Remaining Service Life dan Kilometer Pipa pada Tahun 2015

Jika dilihat dari grafik diatas, jika diambil garis linier menunjukkan bahwa semakin jauh jarak maka semakin lama *remaining service life* pipa tersebut.. *Remaining service life* tersebut sangat wajar jika dilihat dari pengurangan ketebalan seperti yang telah dijelaskan diatas, oleh karena itu pemakaian pipa tersebut masih sangatlah layak. Tetapi pada kenyataan di lapangan dapat disesuaikan dengan kondisi, tidak harus berpaku pada hasil perhitungan, karena perhitungan ini hanyalah sebuah rekomendasi dasar awal.
