Penentuan Laju Korosi dan Sisa Umur Pakai (*Remaining Service Life/RSL*) pada Pipa Transportasi Gas Bumi di PT Pertamina Ep Asset 3 Subang *Field* Kecamatan Cilamaya Utara Kabupaten Karawang Provinsi Jawa Barat

Determination of Corrosion Rate and Remaining Service Life (RSL) on Gas Transportation Pipeline at PT Pertamina EP Asset 3 Subang Field, North Cilamaya Sub-district Karawang Regency, West Java Province

¹Kania Febriani, ²Elfida Moralista, ³Pramusanto

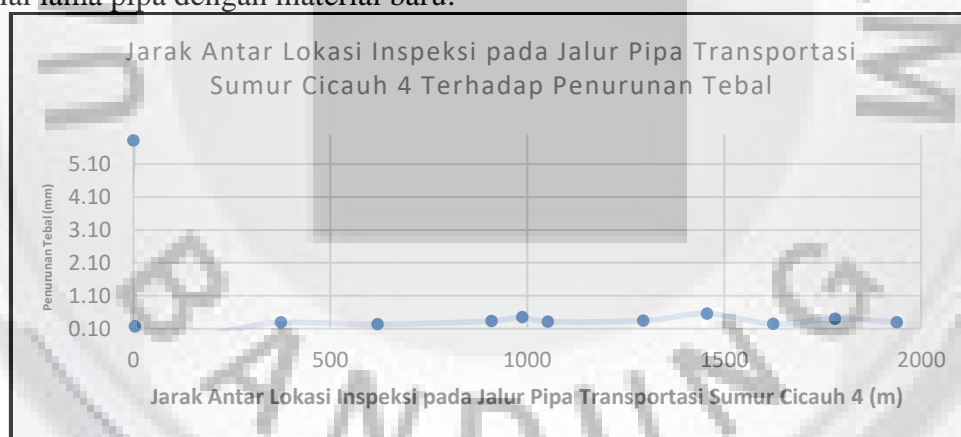
Gambar 1. Jarak Antar Lokasi Inspeksi pada Jalur Pipa Transportasi Sumur Cicauh 4 terhadap Penurunan Tebal

Jika dilihat dari grafik diatas terdapat 1 (satu) titik yang memiliki ketebalan aktual yang jauh berbeda dengan ketebalan nominal yakni pada titik inspeksi pertama dengan kode IP#01, pipa berada di dalam tanah dengan kedalaman galian pipa yaitu sedalam 40 cm. Adapun ketebalan aktual pada titik IP#01 yaitu sebesar 2,74 mm, sehingga memiliki penurunan ketebalan pipa sebesar 5,582 mm. Penurunan ketebalan pipa yang besar tersebut diakibatkan oleh kandungan fluida yang mengalir pada pipa tersebut, salah satu kandungan fluida yang terkandung yaitu berupa air dan gas CO₂ yang mana jika karbondioksida (CO₂) dilarutkan dalam air maka akan terbentuk asam karbonat (H₂CO₃) yang dapat menurunkan pH air sehingga akan meningkatkan korosivitas. Selain itu juga dikarenakan pipa terletak di dalam tanah, yang mana tanah tersebut merupakan jenis tanah liat yang memiliki kemampuan menahan air lebih lama, sehingga kemungkinan besar pipa tersebut bereaksi langsung dengan air. Pada titik IP#01 telah mengalami tanda-tanda terjadi korosi namun tidak segera dilakukan proses proteksi *wrapping* pada pipa sehingga menyebabkan ketebalan pipa yang semakin tipis atau keropos.

Jika dilihat dari penurunan ketebalan di setiap titik inspeksi terdapat beberapa titik inspeksi yang mengalami penurunan ketebalan yang signifikan. Hal tersebut dapat berpengaruh terhadap umur pemakaian pipa, sehingga perlu dilakukan pergantian material lama pipa dengan material baru.

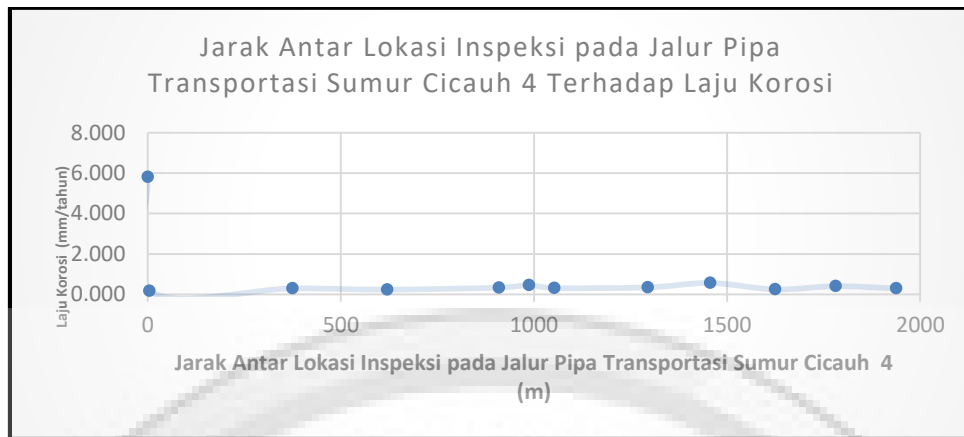
Gambar 2. Jarak Antar Lokasi Inspeksi pada Jalur Pipa Transportasi Sumur Cicauh 4 terhadap Laju Korosi

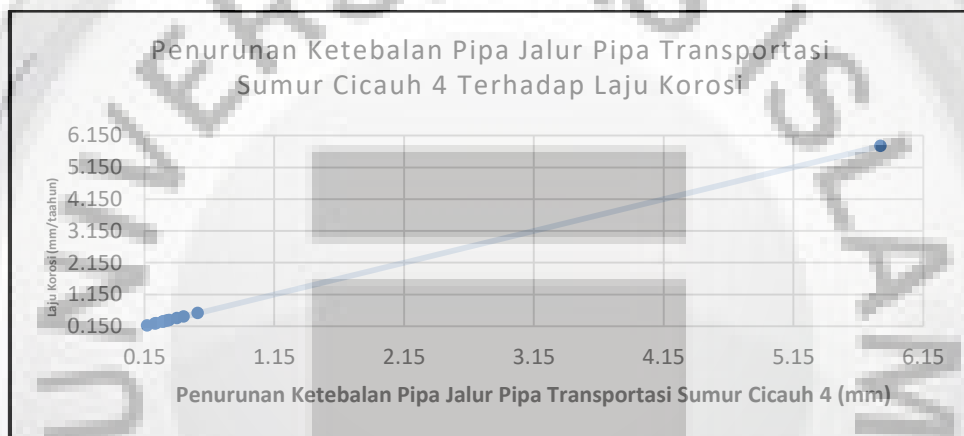
Gambar 3. Penurunan Ketebalan Pipa terhadap Laju Korosi Jalur Pipa Transportasi Sumur Cicauh 4

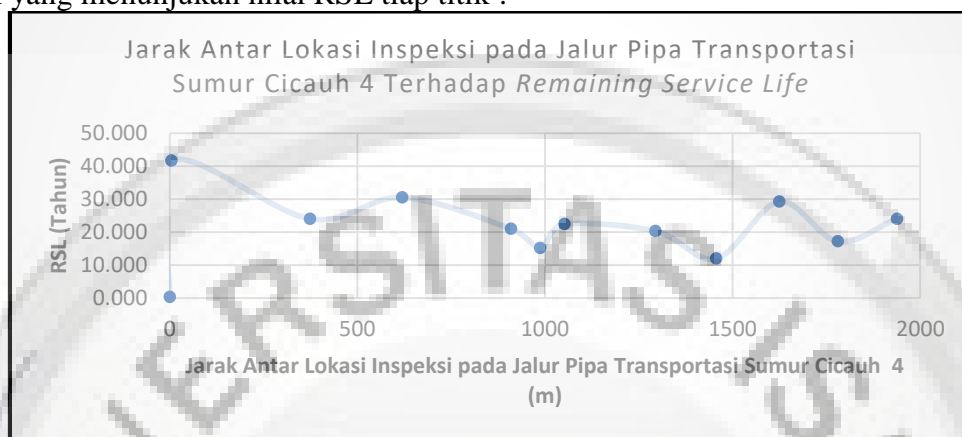
yang memiliki tingkat laju korosi yang tinggi yakni pada titik IP#01 yaitu sebesar 5,820 mm/tahun. Karena nilai laju korosi berbanding terbalik dengan nilai *remaining service life* maka pada jalur pipa transportasi sumur Cicauh 4 titik IP#01 memiliki nilai *remaining service life* yang rendah yakni sebesar 0,245 tahun atau selama 3 bulan. Sehingga perlu segera dilakukan perbaikan atau pergantian material lama pipa dengan material baru, agar meminimalisir terjadinya kebocoran pipa. Di bawah ini terdapat grafik yang menunjukkan nilai RSL tiap titik :

Gambar 4. Jarak Antar Lokasi Inspeksi pada Jalur Pipa Transportasi Sumur Cicauh 4 terhadap *Remaining Service Life*

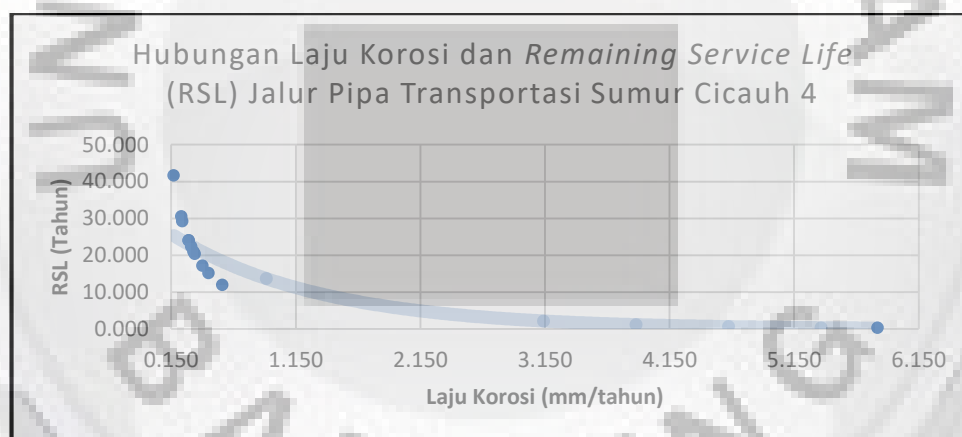
Remaining service life pipa ditentukan oleh laju korosi, dimana semakin tinggi laju korosi maka semakin rendah *remaining service life* tersebut, sebaliknya semakin rendah laju korosi maka akan semakin tinggi *remaining service life*. Berdasarkan hasil pengukuran ketebalan di setiap titik pengukuran dapat dilihat bahwa terdapat 1 titik

Gambar 5. Hubungan Laju Korosi dan *Remaining Service Life* (RSL) Jalur Pipa Transportasi Sumur Cicauh 4
