## **Penentuan Laju Korosi dan Sisa Umur Pakai (*Remaining Service Life /Rsl*) Pada Pipa Tanki *Free Water Knockout (Fwko)* Di PT Pertamina Ep Indramayu Desa Balongan Kecamatan Balongan Provinsi Jawa Barat**

Determination of Corrosion Rate and Remaining Service Life of Free Water Knockout Tank (Fwko) In Pertamina Ep Indramayu Balongan Village Balongan Sub-District West Java

<sup>1</sup>Lutfi Aulia Fauzy, <sup>2</sup>Elfida Moralista, <sup>3</sup>Sriyanti

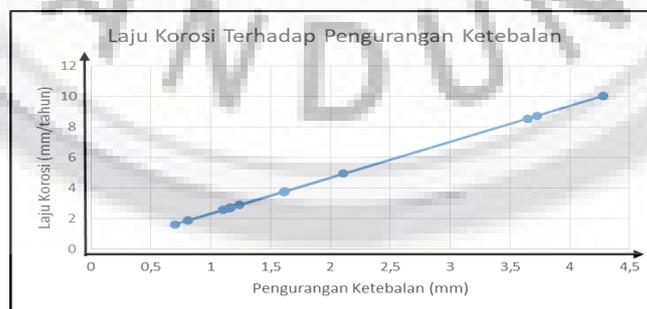
**Gambar 1.** Grafik Laju Korosi Terhadap Pengurangan Ketebalan

Dari hasil perhitungan laju korosi di setiap titik pengujian didapat laju korosi 1,639 mm/tahun hingga 10,023 mm/tahun. Laju korosi akan berbanding lurus dengan pengurangan ketebalan. Berdasarkan parameter tabel *comparison of MPY with equivalent matrix-rate expressions* laju korosi tersebut dapat dikategorikan *poor* hingga *unacceptable* karena nilai laju korosi tersebut berkisar 1 mm/tahun dan 10 mm/tahun.

Pengurangan ketebalan pipa ini menjadi anomali karena pipa tersebut memiliki komposisi fluida yang normal. Pipa tanki FWKO terletak pada kawasan industri (pabrik), di mana lingkungan tersebut mengandung gas-gas polutan dan suhu relatif tinggi sehingga korosi akan mudah terjadi. Hal ini lah yang menjadi faktor terjadinya pengurangan ketebalan yang tidak wajar dan mengakibatkan laju korosi tinggi.

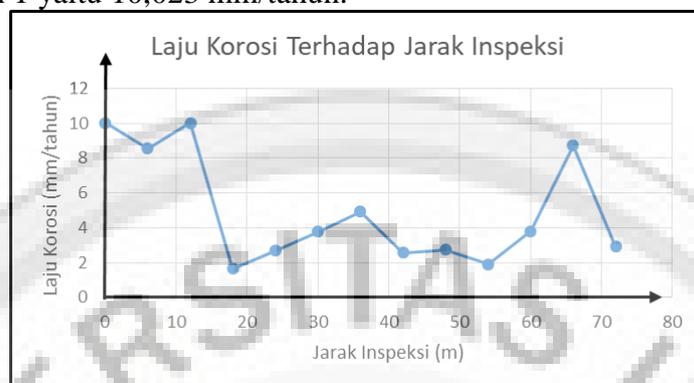
**Gambar 2.** Grafik Laju Korosi Terhadap Jarak Inspeksi

Pada Gambar 2 di bawah menunjukkan bahwa laju korosi tertinggi berada di titik pengamatan 1 yaitu 10,023 mm/tahun.

*Cap head 1* ini terjadi korosi dan diindikasikan karena aliran fluida yang turbulen hingga adanya unsur pengotor pada komposisi fluida yang dapat membuat penurunan mutu logam hingga yang terparah yaitu menemukan kebocoran seiring dengan waktu yang berjalan. Komposisi fluida yang bergerak mengalir dalam pipa akan menimbulkan friksi atau gesekan antara material pipa dengan fluida yang mengalir. Tetapi *cap head 2* berbanding terbalik dilihat dari hasil laju korosi tidak terlalu riskan jika dibandingkan dengan *cap head 1*, anomali tersebut terjadi karena faktor lingkungan yang dapat menyebabkan laju korosi rendah tidak seperti laju korosi *cap head 1*. Pada titik yang lain, titik pengamatan 2 dan 3 laju korosi bernilai tinggi. Pada pipa ini terjadi korosi dikarenakan faktor-faktor pada titik pengamatan 2 dan 3 menyerupai titik pengamatan pada *cap head 1*. Hal tersebut dapat disebabkan karena faktor lain yaitu eksternal, karena di samping jalur titik pengamatan 2 dan 3 terdapat kolam sementara penampungan air terproduksi. Adanya kolam air terproduksi tersebut dapat menyebabkan tingginya laju korosi. Hal tersebut dapat dikaitkan dengan adanya penguapan panas dari dalam pipa dengan suhu luar di lingkungan pabrik.

Laju korosi yang tinggi dan pengurangan ketebalan pipa pada titik pengamatan 1, 2 dan 3 dapat didukung karena adanya kenaikan nilai pH, di dalam pipa pH mengalir netral namun di luar pipa pH lingkungan meningkat menjadi asam. Jenis tanah yang berada di permukaan dapat menyebabkan atau menjadi faktor pendukung tingginya laju korosi dan penipisan pipa. Jenis tanah yang berada di daerah pipa tanki FWKO ini memiliki nilai  $\text{pH} < 6,5$ . Tingkat keasaman dari lingkungan tanah akan menyebabkan penguapan, karena posisi pipa berada di atas tanah. Titik-titik penguapan air asam tersebut akan menempel pada dinding pipa atau permukaan pipa, sehingga dapat menyebabkan keausan material dan seiring waktu berjalan hal tersebut dapat menyebabkan pipa berlubang hingga mengalami kebocoran.

Pada titik yang lain, titik pengamatan 5, 6, 7, 8, 9, 10, 11 bernilai kecil dikarenakan pipa jalur ini merupakan pipa jalur fluida yang mengalir laminar. Aliran laminar ini akan membantu mengurangi tingginya laju korosi yang akan membuat kerugian tingkat efektif dari suatu perusahaan. Pengurangan ketebalan pada titik ini dapat dikaitkan dengan lingkungan yaitu nilai pH fluida dengan nilai pH tanah di lokasi.

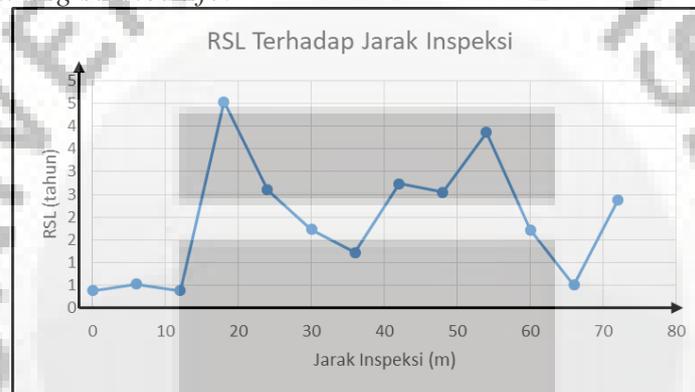
**Gambar 3.** Grafik RSL Terhadap Jarak Inspeksi

Pada Gambar 3 menunjukkan hubungan antara *remaining service life* dengan jarak inspeksi pada tahun 2017. Nilai *remaining service life* pipa ditentukan oleh laju korosi dimana semakin tinggi laju korosi maka akan semakin rendah *remaining service life* dan sebaliknya semakin rendah laju korosi maka akan semakin tinggi *remaining service life* yang dihasilkan.

Berdasarkan hasil pengukuran ketebalan di setiap titik pipa tanki FWKO dapat dilihat bahwa pengurangan ketebalan sangat signifikan. Umur pipa yang diperkirakan sampai 20 tahun, namun jika dilihat perhitungan RSL tidak ada yang bernilai sampai 20 tahun sisa umur pipa tersebut. Jika diambil titik yang minimum hingga maksimal yaitu 0,385 - 4,538 tahun. Pengurangan ketebalan maksimum yaitu 10,023 mm/tahun dan pengurangan ketebalan yang minimum 1,639 mm/tahun. Jika melihat secara visual di lapangan hal tersebut sangat wajar karena kondisi lingkungan dan komposisi fluida yang mengalir pada pipa sangatlah mempercepat tingginya laju korosi dan rendahnya *remaining service life*. Semakin tinggi laju korosi maka akan semakin kecil nilai *remaining service life* dan sebaliknya jika nilai laju korosi kecil maka akan semakin tinggi nilai *remaining service life*.

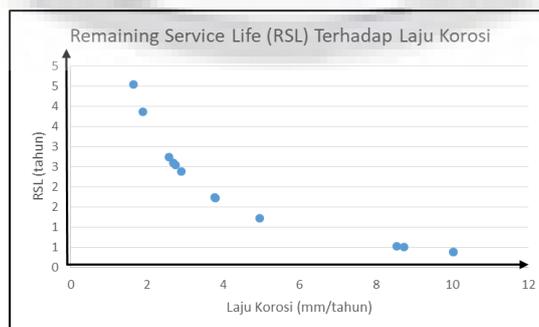
**Gambar 4.** Grafik RSL Terhadap Laju Korosi

Dapat dibuktikan bahwa nilai laju korosi yang tinggi (10,023 mm/tahun) didapatkan nilai *remaining service life* 0,385. Artinya bahwa korosi yang terjadi dalam pipa tersebut dan pada *joint* tersebut sudah sangat riskan dan tidak layak untuk dioperasikan. Dibandingkan dengan perhitungan awal pipa seharusnya bertahan lama dalam kurun waktu 20 tahun tetapi perhitungan tersebut hanyalah sebuah rekomendasi awal. Untuk kondisi pipa yang memiliki nilai RSL kurang dari setahun agar dilakukannya pergantian dan penanganan yang khusus terhadap tanki FWKO yang memiliki unsur pengotor fluida dan aliran fluida yang turbulen, agar nantinya dapat meminimalisir laju korosi yang tinggi dan juga menghindari kebocoran yang tidak diinginkan.
