**Penentuan Laju Korosi dan Sisa Umur Pakai (*Remaining Service Life / RSL*) pada Jalur Pipa Transportasi Crude Oil Bs Cemara – Mgs Terminal Balongan di PT Pertamina Ep Asset 3 Oil & Gas Transportation Kabupaten Indramayu Provinsi Jawa Barat**  
Determination of Corrosion Rate and Remaining Service Life on Crude Oil Transportation Pipe Bs Cemara - Mgs Terminal Balongan in PT Pertamina Ep Asset 3 Oil & Gas Transportation Regency of Indramayu West Java Province

<sup>1</sup>Muhamad Enggar Hayatullah, <sup>2</sup>Elfida Moralista, <sup>3</sup>Sri Widayati

<sup>1,2,3</sup>Prodi Teknik Pertambangan, Fakultas Teknik, Universitas Islam Bandung

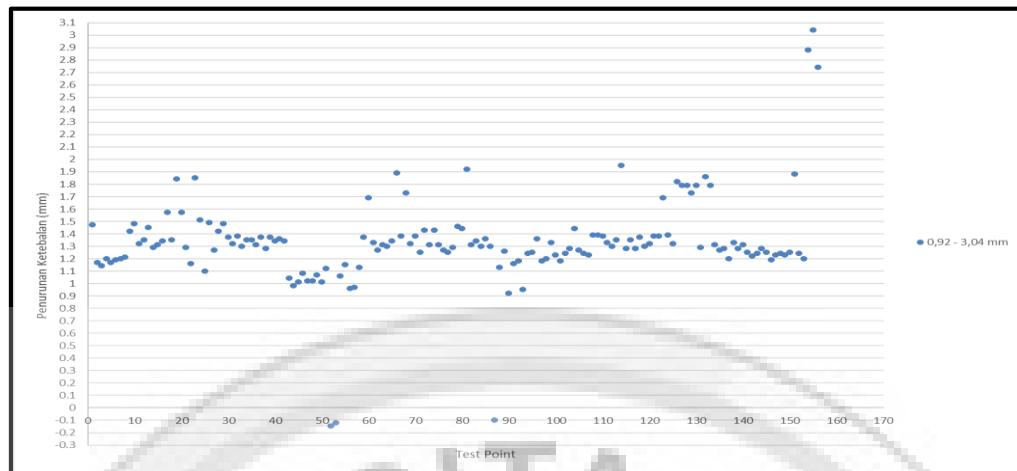
**Gambar 1.** Penurunan Ketebalan Pada Tiap Titik Pengamatan

Berdasarkan grafik 1 di dapatkan hasil nilai penurunan ketebalan terendah yakni 0,92 mm dan nilai penurunan ketebalan tertinggi yakni 3,04. Pada grafik tersebut terlihat ada anomali yakni nilai laju korosi dan nilai penurunan ketebalan yang bernilai minus, hal ini disebabkan karena nilai tebal aktual pipa melebihi tebal nominal pipa tersebut.

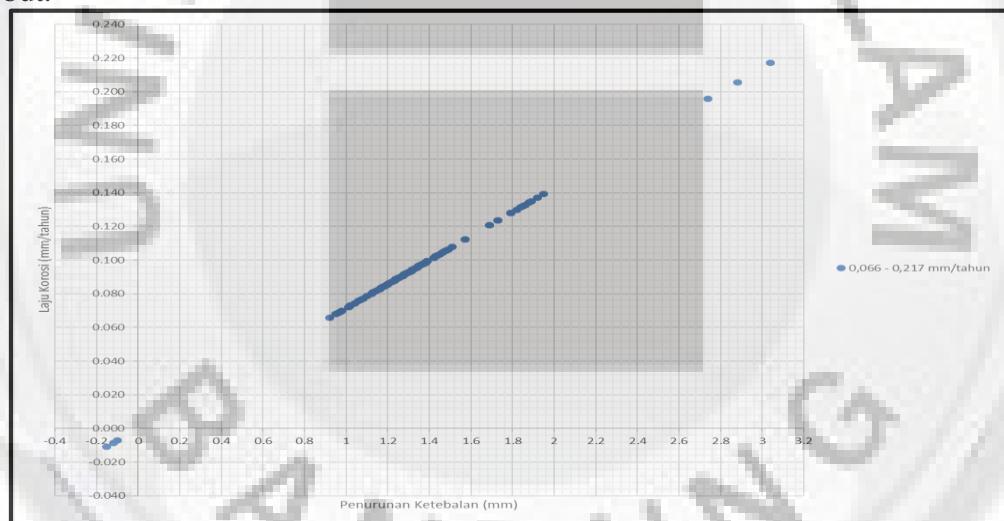
**Gambar 2.** Penurunan Ketebalan Pipa Terhadap Laju Korosi

Biasanya tingkat laju korosi dapat terlihat dari penurunan ketebalan pipa. Nilai ketebalan pipa yang semakin berkurang dari ketebalan nominal pipa tersebut maka tingkat laju korosinya semakin tinggi hal ini terlihat berdasarkan gambar diatas dimana, penurunan ketebalan pipa terbesar yaitu 3,04 mm dengan tingkat laju korosi sebesar 0,217 mm/tahun. Hal ini membuktikan bahwasanya semakin besar penurunan ketebalan pipa maka tingkat laju korosi akan semakin tinggi

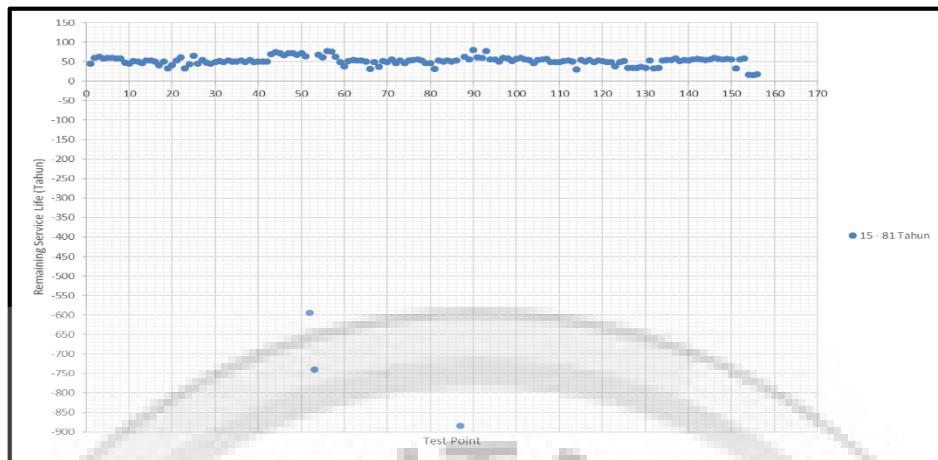
**Gambar 3.** Laju Korosi Terhadap Sisa Umur Pakai Pipa

Berdasarkan grafik diatas terlihat bahwasannya ada anomali atau umur pipa yang dibawah 0 tahun hal ini dikarenakan ditemukan nilai tebal aktual pipa lebih besar daripada nilai tebal nominal pipa. Hal ini dapat disebabkan oleh beberapa faktor diantaranya *human error*, akurasi alat, penempatan alat yang tidak benar dan terbentuknya produk hasil korosi. Produk dari hasil korosi tersebut nantinya akan menempel pada dinding permukaan pipa sehingga seolah – olah terjadi Peningkatan ketebalan pipa. Hal tersebut sangat berpengaruh pada laju korosi dan sisa umur pakai pipa. Laju korosi sangat mempengaruhi sisa umur pakai pipa. Hal ini terlihat pada grafik tersebut dimana semakin tinggi laju korosi maka sisa umur pakai pipa akan semakin rendah. Sisa umur pakai pipa (RSL) terbesar yaitu 81 tahun dengan tingkat laju korosi sebesar 0,066 mm/tahun sedangkan sisa umur pipa (RSL) terkecil yaitu 15 tahun dengan tingkat laju korosi sebesar 0,217 mm/tahun. Berdasarkan pada table laju korosi relative, Laju korosi tersebut termasuk dalam kategori *good* hingga *excellent*.
