Penentuan Laju Korosi dan Sisa Umur Pakai (*Remaining Service Life/Rsl*) Discharge Conveyor Di PT Ganesa Korosi Indonesia Pada Site PT Amman Mineral Nusa Tenggara, Kabupaten Sumbawa Barat Provinsi Nusa Tenggara Barat

Determination of Corrosion Rate and Remaining Service Life of Discarge Conveyor in PT Ganesa Korosi Indonesia at Site PT Amman Mineral Nusa Tenggara Nusa Tenggara Barat Province

¹Irham Hunafa S D, ²Elfida Moralista, ³Pramusanto

^{1,2,3}Prodi Teknik Pertambangan, Fakultas Teknik, Universitas Islam Bandung

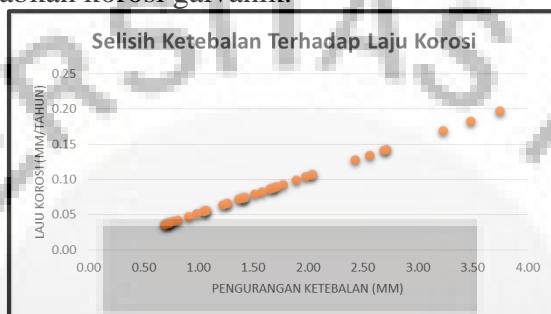
Gambar 1. Grafik Pengurangan Ketebalan Terhadap Laju Korosi

kondisi yang sudah menebal dan keras, sehingga tebal struktur *support conveyor* dapat bertambah, hal tersebut biasanya diakibatkan oleh jenis korosi merata. Dalam pengolahan data ketebalan tersebut, nilai pengurangan ketebalan material struktur *conveyor* dapat berbanding lurus dengan nilai hasil perhitungan laju korosi, semakin besar nilai pengurangan ketebalan suatu material struktur *conveyor*, semakin besar pula nilai laju korosi per tahun struktur *conveyor* tersebut.

Dapat dilihat pada grafik titik pengamatan terhadap laju korosi (gambar 3) bahwa nilai tertinggi laju korosi pada struktur *conveyor* terdapat pada titik pengamatan 60 m dengan nilai laju korosi sebesar 0.197 mm/tahun, hal ini diakibatkan oleh pengaruh lingkungan pada titik pengamatan tersebut sangat besar, salah satunya kecepatan angin pada titik pengamatan tersebut cukup besar, sehingga dapat menjadi faktor utama debu material logam yang dibawa oleh *conveyor* menempel pada struktur *conveyor* dan menyebabkan korosi galvanik.

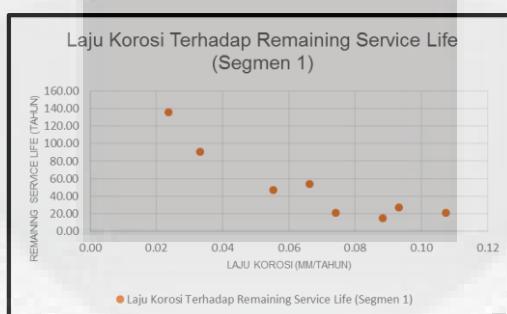
Gambar 2. Grafik Laju Korosi Terhadap *Remaining Service Life* (RSL) Segmen 1

Nilai laju korosi yang terdapat pada segmen 1 (titik pengamatan 1 meter sampai 30 meter) pada struktur *conveyor* cukup beragam mulai dari 0,02 mm/tahun sampai 0,115 mm/tahun, hal ini sesuai dengan nilai *remaining service life* pada struktur tersebut yang menunjukkan angka diatas 10 tahun.

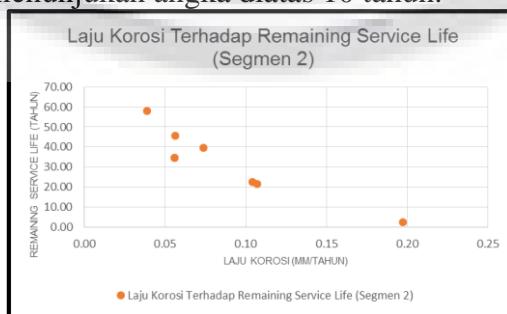
Gambar 3. Grafik Laju Korosi Terhadap *Remaining Service Life* (RSL) Segmen 2

Pada segmen 2 terdapat 5 titik pengamatan (dari titik pengamatan 31 meter sampai 60 meter), pada titik pengamatan 1 terdapat struktur *breacing*. Struktur *breacing* pada segmen 2 ini merupakan struktur yang berfungsi sebagai penopang struktur *conveyor*. Struktur *breacing* yang terdapat pada titik pengamatan 1 memiliki *defect* korosi yang cukup besar, dapat dilihat dari ketebalan aktual struktur *breacing* yang berkurang cukup Signifikan, yaitu 3,75 mm dari tebal nominal yang seharusnya setebal 12.7 mm. Sehingga dapat diketahui bahwa laju korosi pada segmen 2 pengamatan 1 ini cukup tinggi, dan *remaining service life (RSL)* cukup rendah. Hal tersebut terjadi karena *maintenance* hanya difokuskan pada struktur utama *conveyor*.

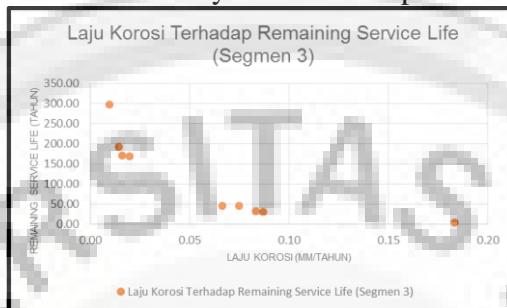
Gambar 4. Grafik Laju Korosi Terhadap *Remaining Service Life* (RSL) Segmen 3

Pada segmen 3 nilai *remaining service life* pada titik pengamatan 3 jarak 78 meter memiliki nilai yang cukup rendah yaitu sebesar 4 tahun dengan nilai laju korosi sebesar 0.183 mm/tahun, hal ini menunjukan bahwa laju korosi pada segmen 3 cukup tinggi, karena pengaruh terjadinya korosi pada segmen ini cukup besar.

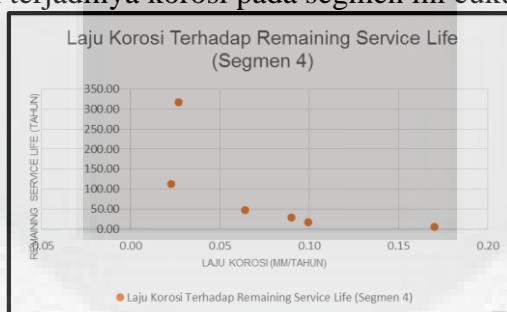
Gambar 5. Grafik Laju Korosi Terhadap *Remaining Service Life* (RSL) Segmen 4

Segmen 4 merupakan segmen yang memiliki laju korosi paling tinggi, dengan jenis *defect* korosi yang beragam dan kurang baik, seperti pada struktur *breacing*. Sama halnya pada segmen 2, struktur *breacing* pada segmen 4 berfungsi sebagai penopang struktur *conveyor*. Struktur *breacing* yang terdapat pada titik pengamatan 3 memiliki jenis *defect* korosi yaitu korosi sumuran atau *pitting corrosion*.

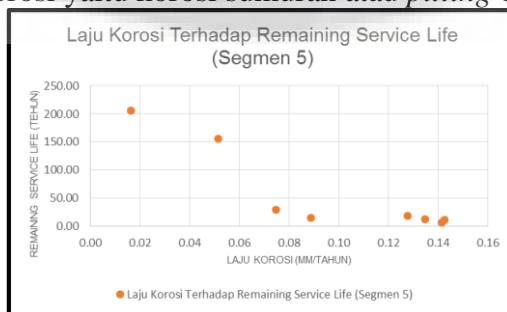
Gambar 6. Grafik Laju Korosi Terhadap *Remaining Service Life* (RSL) Segmen 5

Hal ini pun berlaku untuk struktur *conveyor* yang terdapat pada segmen 5, karena pada grafik di atas menunjukkan laju korosi cukup tinggi dengan nilai *remaining service life* struktur *conveyor* cukup rendah. Kesimpulan
