Kajian Korosi Struktur Conveyor D pada Tambang Batubara PT XYZ di Kabupaten Merangin Provinsi Jambi

Abstract. Mining production activities use a means of transportation, namely a conveyor where this conveyor has a metal-based conveyor structure (carbon steel). The metal used in the conveyor structure has good resistance properties, is tough and has properties that are easy to form. However, metal-based conveyor structures will experience corrosion due to interacting with the environment such as water, air, and temperature, resulting in a reduction in the thickness of the conveyor structure. This research was conducted in 2 segments with a total of 16 test points along 70 meters above ground level. The methodology in this research is measuring the thickness reduction of the conveyor structure using the Ultrasonic Thickness Gauge Panametrics TT 130 at 16 test points. The environmental conditions in this research area are humidity and average air temperature of 28°C. The type of corrosion that occurs in the conveyor structure is uniform corrosion. The corrosion control method uses the coating method with 3 layers of coating, namely primary coating using Seaguard 5000, Intermediate Co

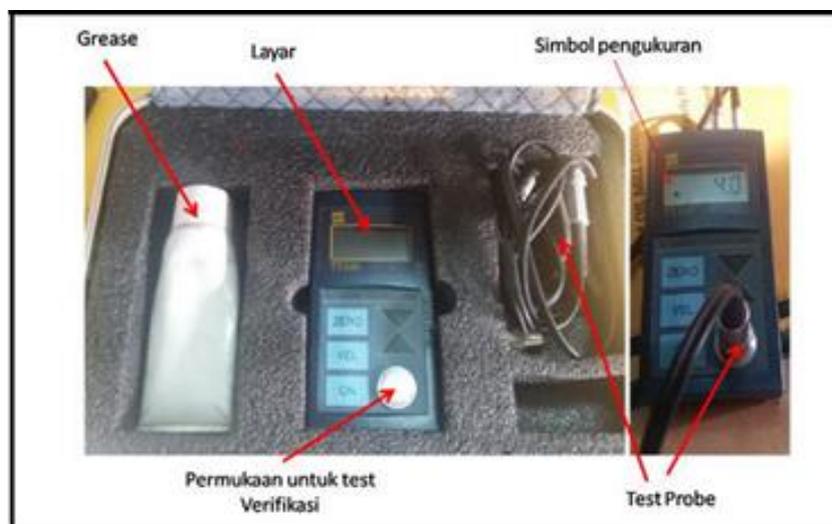
Gambar 1. Smart Sensor Ultrasonic Thickness Gauge TT 130

Pengukuran ketebalan struktur conveyor dilakukan dengan menggunakan alat Smart Sensor Ultrasonic Thickness Gauge TT 130 yang bertujuan untuk mengetahui tebal aktual struktur conveyor. Pengukuran tersebut dimaksudkan untuk mengetahui pengurangan ketebalan yang terjadi pada struktur conveyor akibat adanya korosi, dengan cara membandingkan tebal nominal dengan tebal aktual.

Berdasarkan hasil pengukuran ketebalan struktur *conveyor* menggunakan alat *Smart Sensor Ultrasonic Thickness Gauge* TT 130 di setiap *test point* akan menghasilkan tebal aktual yang dapat dilihat pada **Tabel 3**.

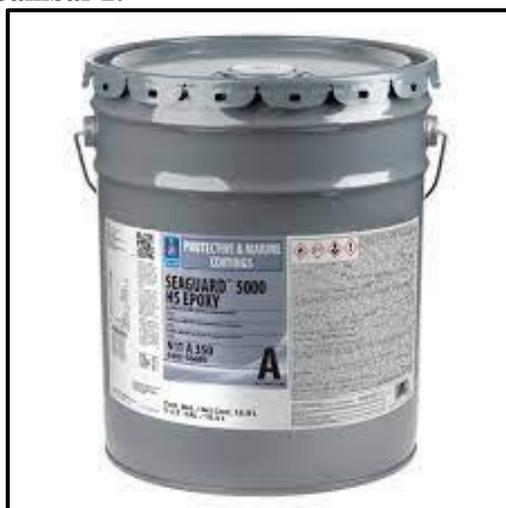
Gambar2. *Primer Coating Seaguard 5000*

Primer coating yang digunakan adalah *Seaguard 5000*. Jenis *coating* ini digunakan sebagai bagian dari sistem anti korosi untuk aplikasi pada baja. Jenis *coating* ini cocok diaplikasikan pada temperatur udara 2,8°C - 43°C dengan nilai kelembaban relatif maksimum 85%. Dapat dilihat pada **Gambar 2**.

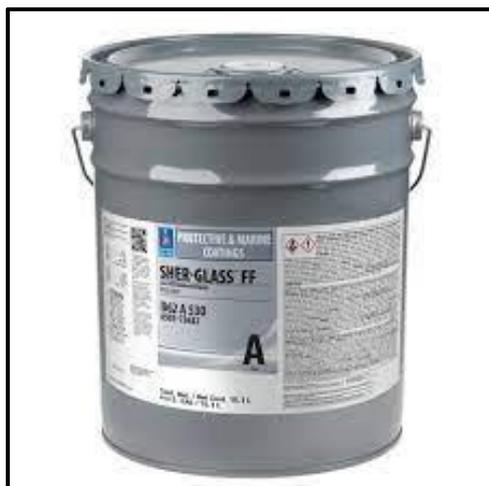
Gambar 3. Intermediate Coating Sherglass FF

Intermediate coating yang digunakan adalah *Sherglass FF*. Jenis *coating* ini dapat meningkatkan anti korosi dan tahan akan benturan. Pengeras standar udara dan bahan pada permukaan temperatur udara minimum 13°C dan maksimum 49°C. Dapat dilihat pada **Gambar 3**.

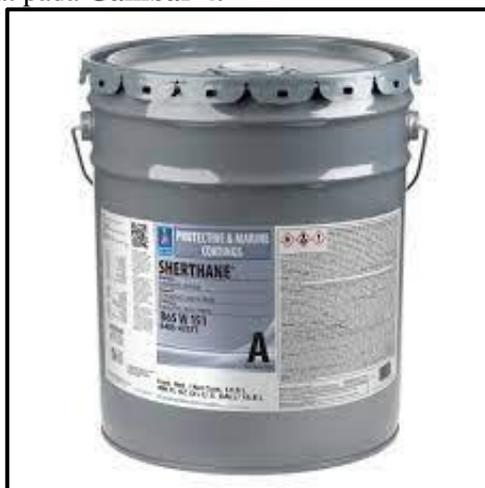
Gambar 4. Top Coating Aliphatic acrylic modified polyurethane

Top coating yang digunakan adalah *Aliphatic acrylic modified polyurethane*. Jenis *coating* ini merupakan modifikasi akrilik alifatik dua komponen dengan VOC rendah yang dirancang khusus untuk melapisi lapisan akhir pada permukaan struktur *conveyor*. Jenis *coating* ini cocok diaplikasikan pada temperatur udara 4,5°C - 49°C dengan nilai kelembaban relatif maksimum 85%. Dapat dilihat pada **Gambar 4**.
