# Kajian Korosi Struktur Conveyor A pada Tambang Batubara PT XYZ di Kabupaten Sarolangun, Provinsi Jambi

**Abstract.** Conveyor serves as a means of transportation in mining activities, for example, coal. Usually the conveyor structure is made of carbon steel which can corrode due to direct interaction with its environment, so that . Corrosion monitoring is very necessary, one of which is through this research. The purpose of this research is to determine the type of corrosion, and its control method. The methodology used in this study is measuring the thickness reduction of the conveyor structure. Measurement of the thickness of the conveyor structure using the Ultrasonic Thickness Gauge TT 130 was carried out at 16 test points along 60 meters above the ground. The environmental conditions at the research location are air temperature around 27.5°C – 28.7°C, rainfall ranges from 22.29 mm - 97.29 mm and relative humidity 77.72% - 89.03%. The type of corrosion that occurs in the conveyor structure is a type of uniform corrosion. Corrosion control on the conveyor structure uses a 3-layer coating method, namely the Seaguard 500 primer coating, the intermediate coating using Sherglass

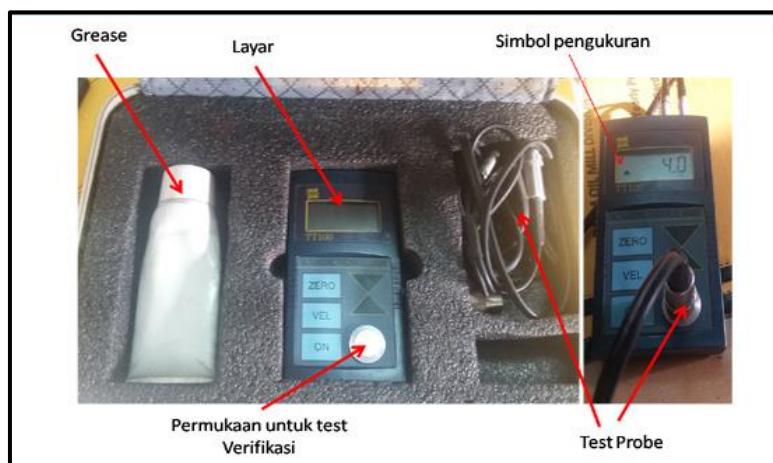
**Gambar 1.** Ultrasonic Thickness Gauge TT 130

Pengukuran ketebalan struktur *conveyor* dilakukan dengan menggunakan alat *Ultrasonic Thickness Gauge TT 130* yang bertujuan untuk mengetahui tebal actual. Selanjutnya membandingkan tebal nominal dengan tebal aktual struktur *conveyor* untuk mengetahui pengurangan ketebalan yang terjadi akibat adanya korosi.

Berdasarkan hasil pengukuran ketebalan struktur *conveyor menggunakan alat Ultrasonic Thickness Gauge TT 130* disetiap titik *test point* akan menghasilkan tebal actual yang dapat dilihat pada **Tabel 3**.

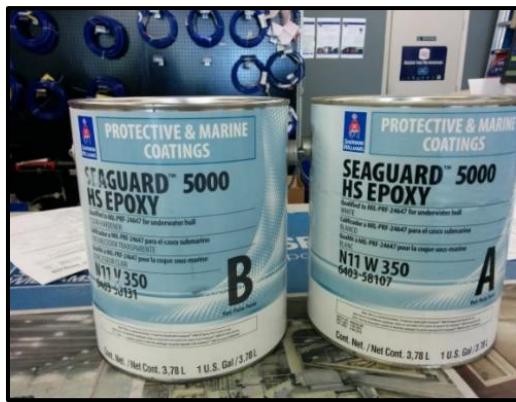
**Gambar 2.** Seaguard 5000

*Primer coating* yang digunakan adalah *Seaguard 5000*. Jenis *coating* ini digunakan sebagai bagian dari sistem anti korosi untuk aplikasi baja. Pengaplikasian *coating* ini pada temperatur 2,8°C - 4,3°C dengan nilai kelembaban relative maksimum 85% . Dapat dilihat pada **Gambar 2**.
