Kajian Korosi Struktur Conveyor B pada Tambang Batubara PT XYZ di Kabupaten Bungo, Provinsi Jambi

Abstract. Conveyor structures used in mining are generally made of steel. Steel material can experience a decrease in quality due to corrosion that occurs due to direct contact with the external environment. The impact caused by corrosion on the conveyor structure is a reduction in thickness which causes the conveyor structure to become brittle and then causes the remaining service life to be low. Monitoring and maintenance is very necessary so that the corrosion rate on the conveyor structure can be controlled. Therefore, it is necessary to study the corrosion of the conveyor structure so that mining material transfer activities are not disturbed and the conveyor structure can reach its design life. This study aims to determine the type of corrosion that occurs, the value of the corrosion rate, the remaining service life of the conveyor structure, and the corrosion control method. This research methodology uses the method of measuring thickness reduction on a conveyor structure with a length of 60 meters above ground level. Measurement of the thickness of the conveyor structure using

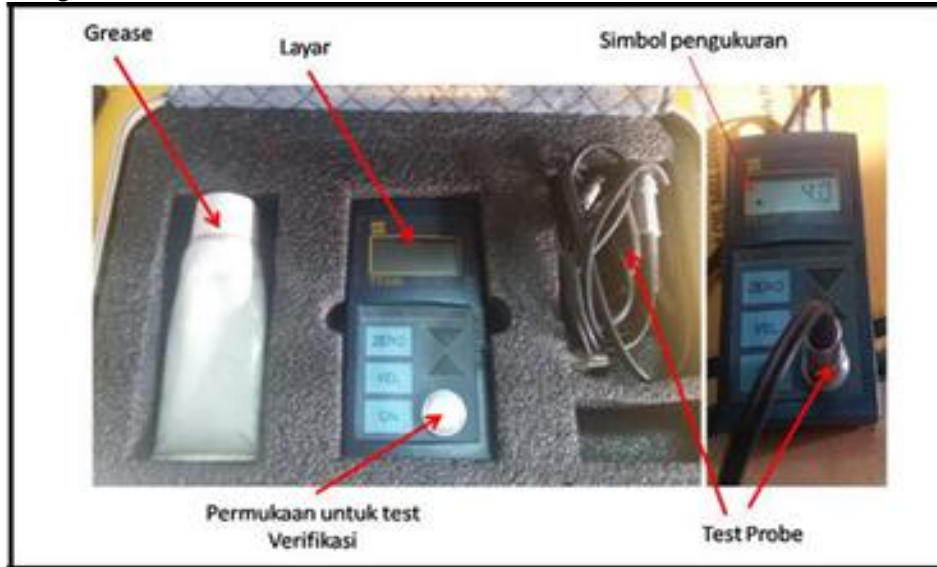
Gambar 1. Smart Sensor Ultrasonic Thickness Gauge TT 130

Pengukuran ketebalan struktur *conveyor* dilakukan dengan menggunakan alat *Smart Sensor Ultrasonic Thickness Gauge TT 130* yang bertujuan untuk mengetahui tebal aktual struktur *conveyor*. Pengukuran tersebut dimaksudkan untuk mengetahui pengurangan ketebalan yang terjadi pada struktur *conveyor* akibat adanya korosi, dengan cara membandingkan tebal nominal dengan tebal aktual.

Berdasarkan hasil pengukuran ketebalan struktur *conveyor* menggunakan alat *Smart Sensor Ultrasonic Thickness Gauge TT 130* di setiap *test point* akan menghasilkan tebal aktual yang dapat dilihat pada **Tabel 3**.

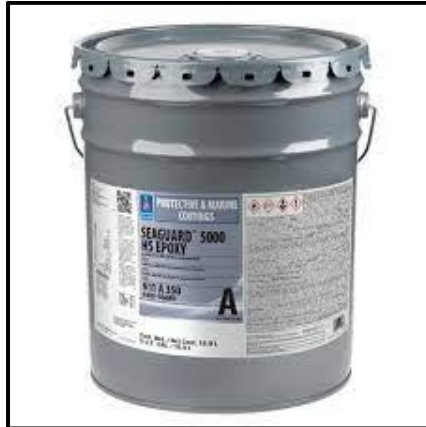
Gambar 2. Primer Coating Seaguard 5000

Primer coating yang digunakan adalah *Seaguard 5000*. Jenis *coating* ini digunakan sebagai bagian dari sistem anti korosi untuk aplikasi pada baja. Jenis *coating* ini cocok diaplikasikan pada temperatur udara 2,8°C - 43°C dengan nilai kelembaban relatif maksimum 85%. Dapat dilihat pada **Gambar 2**.

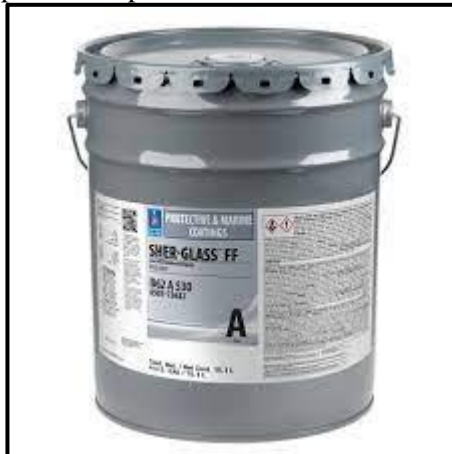
Gambar 3. Intermediate Coating Sherglass FF

Intermediate coating yang digunakan adalah *Sherglass FF*. *Coating* ini cocok digunakan untuk baja *structural*, jenis *coating* ini dapat meningkatkan anti korosi dan tahan akan benturan. Pengeras standar udara dan bahan pada permukaan temperatur udara minimum 13°C dan maksimum 49°C. Dapat dilihat pada **Gambar 3**.

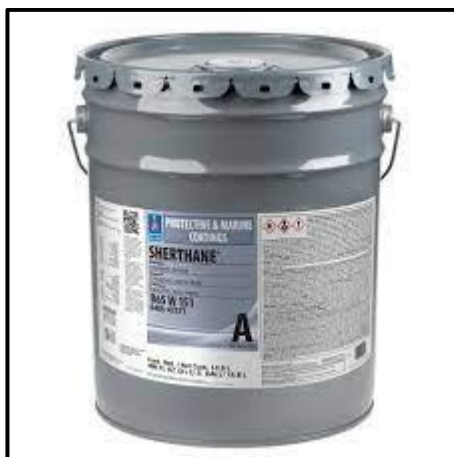
Gambar 4. Top Coating Aliphatic acrylic modified polyurethane

Top coating yang digunakan adalah *Aliphatic acrylic modified polyurethane*. *Coating* ini cocok digunakan untuk baja *structural*, jenis *coating* ini merupakan modifikasi akrilik alifatik dua komponen dengan VOC rendah yang dirancang khusus untuk melapisi lapisan akhir pada permukaan struktur *conveyor*. Jenis *coating* ini cocok diaplikasikan pada temperatur udara 4,5°C - 49°C dengan nilai kelembaban relatif maksimum 85%. Dapat dilihat pada **Gambar 4**.
