Kajian Korosi Struktur Conveyor A pada Tambang Batubara PT XYZ di Kabupaten Merangin Provinsi Jambi

Isnafajar Taufik*, Elfida Moralista, Iswandar

Prodi Teknik Pertambangan, Fakultas Teknik, Universitas Islam Bandung, Indonesia.

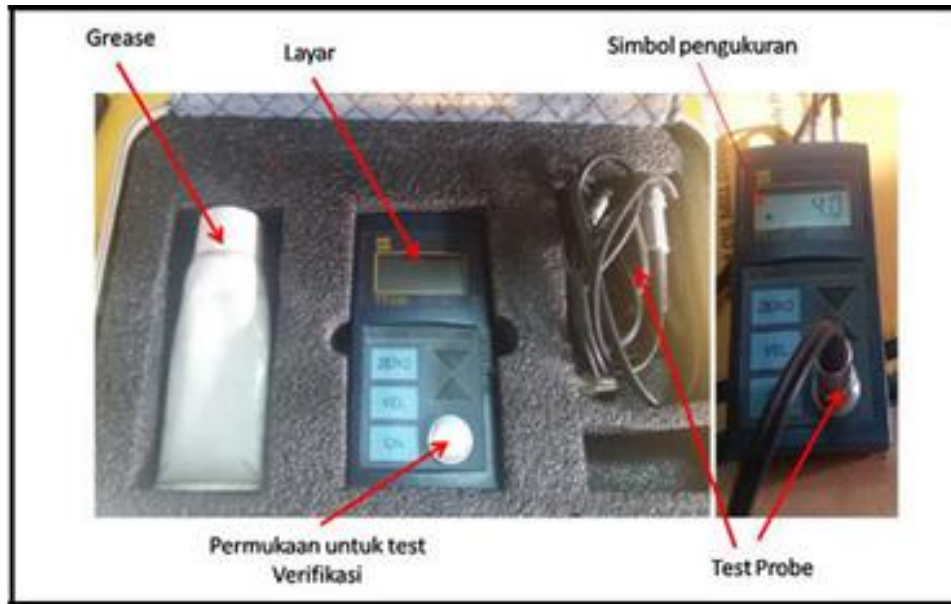
Gambar 1. Ultrasonic Thickness Gauge TT 130

Pengukuran ketebalan pada struktur *conveyor* dilakukan menggunakan alat *Ultrasonic Thickness Gauge TT 130* yang dapat dilihat pada **Gambar 1** bertujuan mengetahui tebal aktual pada struktur *conveyor*. Tebal aktual struktur *conveyor* digunakan untuk mengetahui pengurangan ketebalan yang diakibatkan korosi yang terjadi pada struktur *conveyor*. Tebal aktual dan tebal nominal digunakan untuk mengetahui laju korosi dan sisa umur pakai pada struktur *conveyor*.

Berdasarkan dari hasil pengukuran ketebalan menggunakan alat *ultrasonic thickness gauge* 130 pada tiap *test point* struktur *conveyor* menghasilkan data ketebalan yang dapat dilihat pada **Tabel 3**.

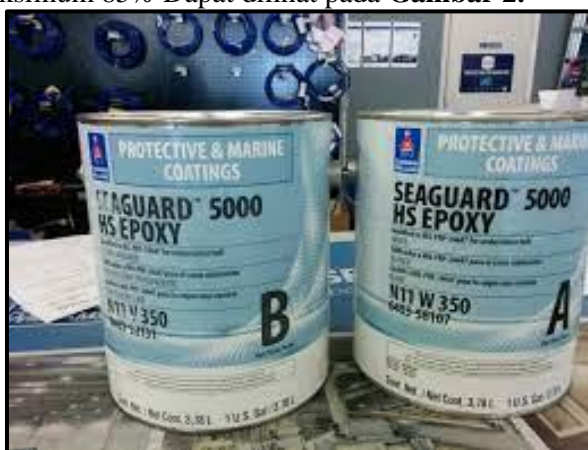
Gambar 2. Primer Coating Seaguard 5000

Primer coating yang digunakan adalah *Seaguard 5000*. *Primer coating* digunakan sebagai cat awal bertujuan untuk mencegah korosi dan meningkatkan daya lekat cat pada struktur *conveyor* yang dapat digunakan pada lingkungan dengan suhu 1,78°C - 43°C dan kelembaban relatif maksimum 85%. Dapat dilihat pada **Gambar 2**.

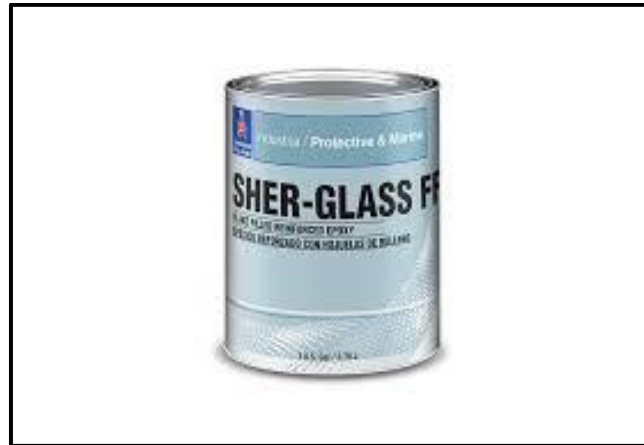
Gambar 3. Intermediate Coating Sherglass FF

Intermediet coating yang digunakan yaitu *Sherglass FF* dapat dilihat pada **Gambar 3**. Cat tengah digunakan untuk meningkatkan perlindungan secara menyeluruh terhadap oksigen dan air sehingga dapat kelembaban pada material dengan temperatur minimal 13°C dan maksimal 49°C dengan kelembaban relative 85%

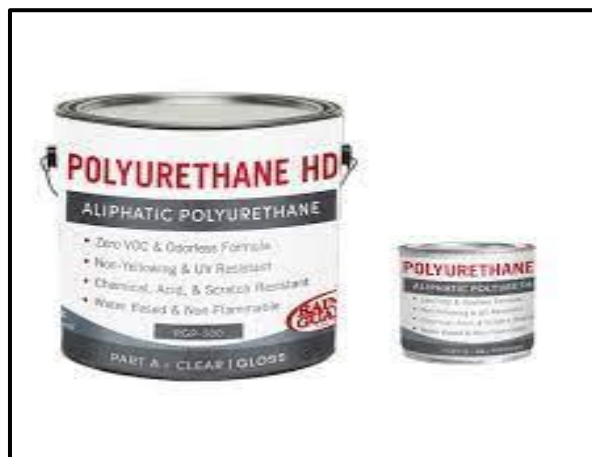
Gambar 4. Top Coating Aliphatic acrylic modified polyurethane

Top coating yang digunakan adalah *Aliphatic acrylic modified polyurethane* dapat dilihat pada **Gambar 4**. *Top coating* finishing digunakan untuk proteksi terluar pada struktur *conveyor* terhadap lingkungan yang tahan akan tekanan dan benturan dan menonjolkan warna yang sebagai estetika *coating*. *Top coating* cocok digunakan karena dapat diaplikasikan pada temperatur minimal 10 °C dan temperatur maksimal 40 °C.
