# Kajian Korosi Struktur Conveyor D pada Tambang Batubara PT XYZ di Kabupaten Tebo, Provinsi Jambi

**Andika Malik Praja<sup>\*</sup>, Elfida Moralista, Iswandar**

Prodi Teknik Pertambangan, Fakultas Teknik, Universitas Islam Bandung, Indonesia.

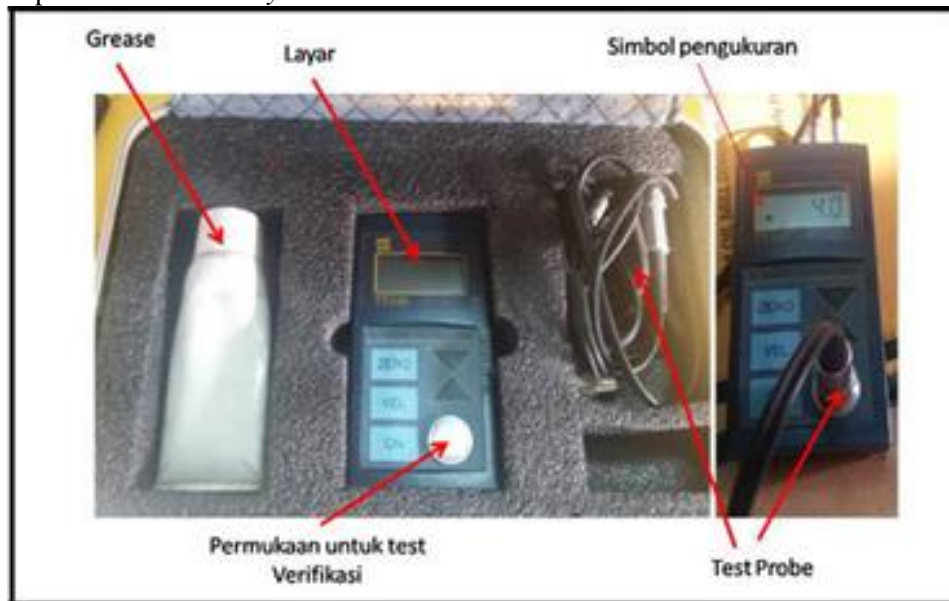
**Gambar 1.** Smart Sensor Ultrasonic Thickness Gauge TT 130

Pengukuran ketebalan struktur *conveyor* dilakukan dengan menggunakan alat *Smart Sensor Ultrasonic Thickness Gauge TT 130* yang bertujuan untuk mengetahui nilai dari ketebalan aktual pada stuktur *conveyor*. Pengukurann ini dilakukan untuk mengetahui

pengurangan ketebalan yang terjadi pada struktur *conveyor* akibat adanya suatu korosi dengan cara membandingkan ketebalan nominal dengan ketebalan aktual yang sudah dilakukan pengukuran pada struktur *conveyor*.

Berdasarkan hasil pengukuran ketebalan struktur *conveyor* dengan menggunakan alat *Smart Sensor Ultrasonic Thickness Gauge* TT 130 di setiap *test point* akan menghasilkan tebal aktual yang dapat dilihat pada **Tabel 3**.

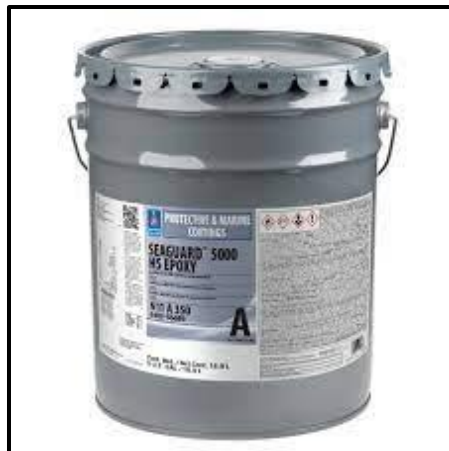
**Gambar 2.** Primer Coating Seaguard 5000

*Primer coating* ini menggunakan *Seaguard 5000* yang memiliki fungsi untuk mencegah karat dan meningkatkan daya lekat. Jenis *coating* ini cocok untuk diaplikasikan pada temperatur udara berkisar antara 2,8°C - 43°C dengan nilai kelembaban relatif yaitu maksimum 85%. Dapat dilihat pada **Gambar 2**.

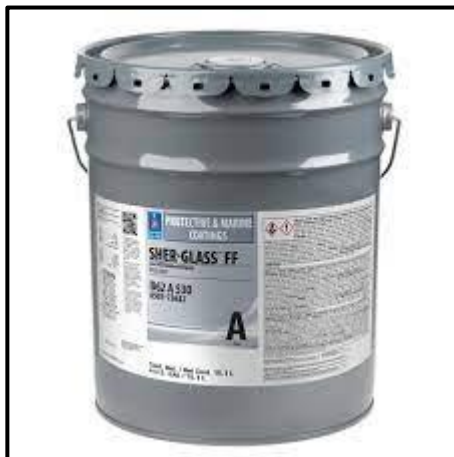
**Gambar 3.** Intermediate Coating Sherglass FF

*Intermediate coating* menggunakan *Sherglass FF* yang berfungsi sebagai lapisan cat dasar kedua agar lapisan menjadi kedap air dan untuk menciptakan ketebalan pada suatu lapisan tertentu sesuai dengan persyaratan. Jenis *coating* ini cocok untuk pengeras standar udara dan bahan pada permukaan temperatur udara dengan nilai minimum 13°C dan maksimum 49°C. Dapat dilihat pada **Gambar 3**.

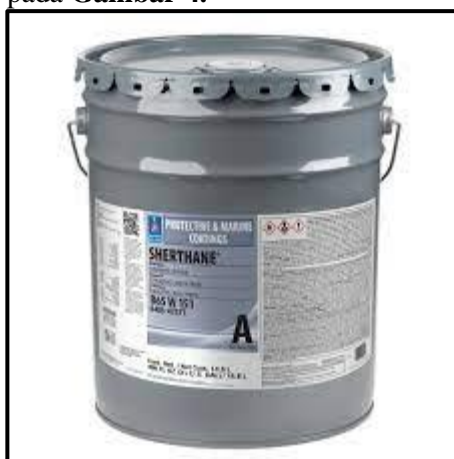
**Gambar 4.** Top Coating Aliphatic acrylic modified polyurethane

*Top coating* menggunakan *Aliphatic acrylic modified polyurethane* yang mana lapisan ini merupakan lapisan teratas atau lapisan pelindung paling luar yang memiliki fungsi sebagai pelindung paling luar yang dapat tahan dari segala kondisi lingkungan serta menonjolkan warna yang bertujuan memberikan estetika dan sinyal. Jenis *coating* ini cocok untuk diaplikasikan pada temperatur udara berkisar antara 4,5°C - 49°C dengan nilai kelembaban relatif yaitu maksimum 85%. Dapat dilihat pada **Gambar 4**.
