# Kajian Korosi Struktur Conveyor A pada Tambang Batubara PT XYZ di Kabupaten Tebo, Provinsi Jambi

**Abstract.** The use of metals in technological and industrial developments as one of the supporting materials plays a very large role, however in everyday life many factors cause the usefulness of this metal to decline. One of the causes of this is the corrosion of metals. Corrosion control is carried out in the mine environment in the processing system on the mine conveyor. Corrosion control aims to reduce damage to the conveyor structure, this is intended so as not to interfere with conveyor activity in the processing process. The purpose of this research was to determine the type of corrosion, the rate of corrosion, the remaining useful life, and the method of control. The methodology used in this study is to measure the reduction in the thickness of the conveyor structure. This research was conducted on a conveyor structure along 122 meters above the ground. Measurement of the thickness of the conveyor structure using the Ultrasonic Thickness Gauge TT 130 at 16 test points. The type of corrosion that occurs in the conveyor structure is uniform corrosion. In controlling this cor

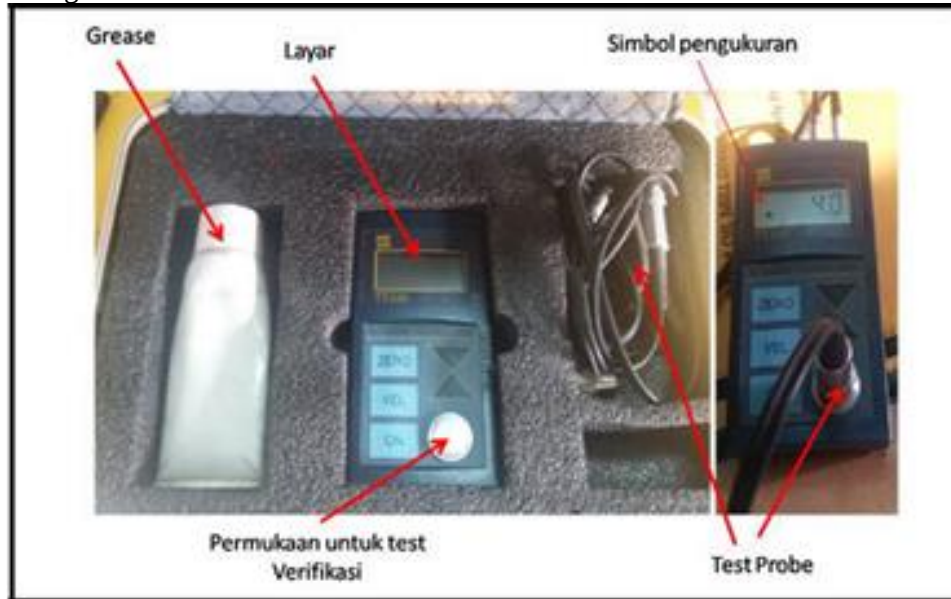
**Gambar 1.** Smart Sensor Ultrasonic Thickness Gauge TT 130

Pengukuran ketebalan struktur *conveyor* dilakukan dengan menggunakan alat *Smart Sensor Ultrasonic Thickness Gauge TT 130* yang bertujuan untuk mengetahui tebal aktual struktur *conveyor*. Pengukuran tersebut dimaksudkan untuk mengetahui pengurangan ketebalan yang terjadi pada struktur *conveyor* akibat adanya korosi, dengan cara membandingkan tebal nominal dengan tebal aktual.

Berdasarkan hasil pengukuran ketebalan struktur *conveyor* menggunakan alat *Smart Sensor Ultrasonic Thickness Gauge TT 130* di setiap *test point* akan menghasilkan tebal aktual yang dapat dilihat pada **Tabel 3**.

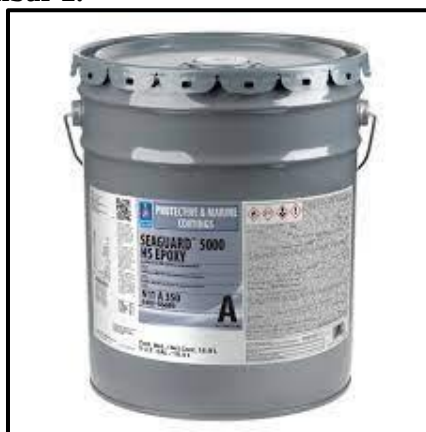
**Gambar2.** Primer Coating Seaguard 5000

*Primer coating* yang digunakan adalah *Seaguard 5000*. Jenis *coating* ini digunakan sebagai bagian dari sistem anti korosi untuk aplikasi pada baja. Jenis *coating* ini cocok diaplikasikan pada temperatur udara 2,8°C - 43°C dengan nilai kelembaban relatif maksimum 85%. Dapat dilihat pada **Gambar 2**.

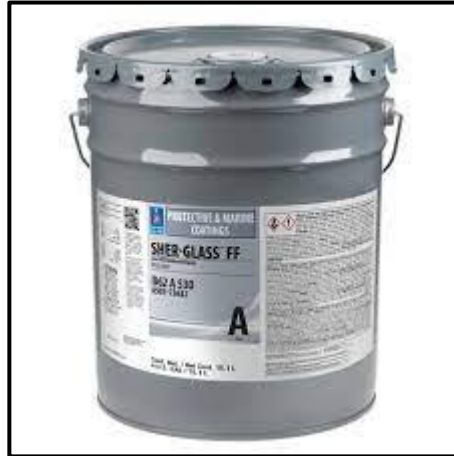
**Gambar 3.** Intermediate Coating Sherglass FF

*Intermediate coating* yang digunakan adalah *Sherglass FF*. Jenis *coating* ini dapat meningkatkan anti korosi dan tahan akan benturan. Pengeras standar udara dan bahan pada permukaan temperatur udara minimum 13°C dan maksimum 49°C. Dapat dilihat pada **Gambar 3**.

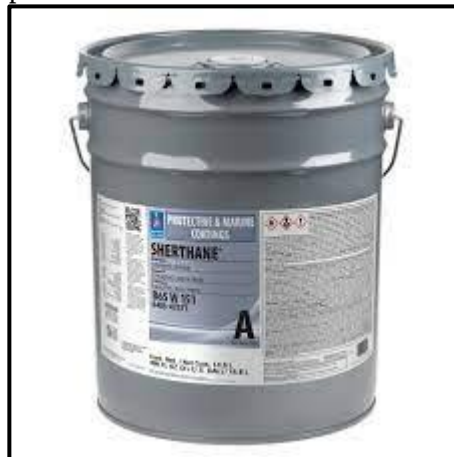
**Gambar 4.** Top Coating Aliphatic acrylic modified polyurethane

*Top coating* yang digunakan adalah *Aliphatic acrylic modified polyurethane*. Jenis *coating* ini merupakan modifikasi akrilik alifatik dua komponen dengan VOC rendah yang dirancang khusus untuk melapisi lapisan akhir pada permukaan struktur *conveyor*. Jenis *coating* ini cocok diaplikasikan pada temperatur udara 4,5°C - 49°C dengan nilai kelembaban relatif maksimum 85%. Dapat dilihat pada **Gambar 4**.
