Kajian Korosi Struktur Conveyor C pada Tambang Batubara PT XYZ di Kabupaten Merangin Provinsi Jambi

Abstract. Conveyor structure is a tool that is applied to the mining industry as a tool that supports the process of moving excavated materials such as coal. The structure of the conveyor is made of steel which is subject to corrosion. The disadvantage of corrosion is that it results in a reduction in the thickness of the conveyor structure. Therefore, it is necessary to control and monitor corrosion on the conveyor structure to be observed, so that corrosion can be controlled. The purpose of this research is to determine the type of corrosion and control methods. The methodology used in this study is measuring the thickness reduction of the conveyor structure. This research was conducted on a conveyor structure of 75 meters above ground level. Measurement of the thickness of the conveyor structure using the Ultrasonic Thickness Gauge TT 130 at 16 test points. The environmental conditions in the research area are the air temperature in the range of 27 oC-29oC, while the rainfall is in the range of 111.37-437.30 mm. The type of corrosion that occurs in the conveyor structure is unifo

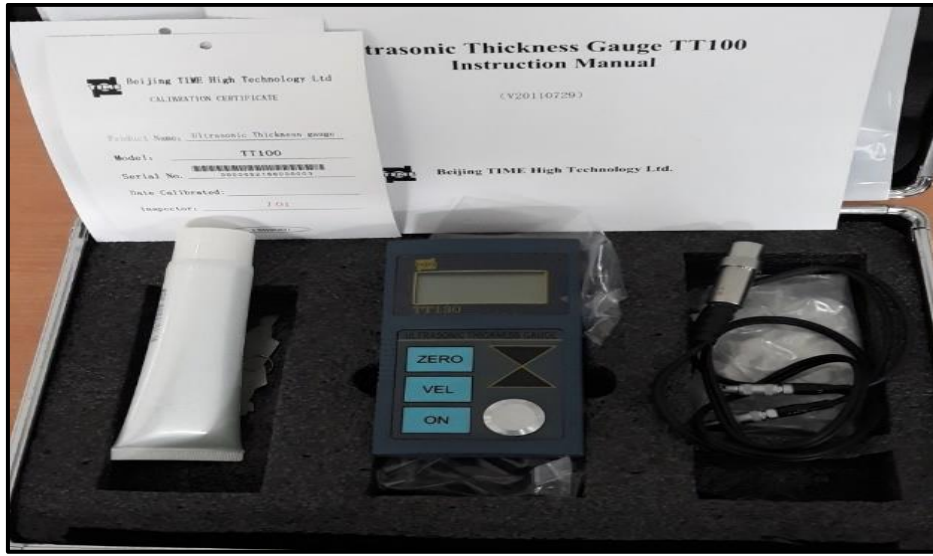
Gambar 1. Smart Sensor Ultrasonic Thickness Gauge TT 100

Pengukuran ketebalan struktur *conveyor* dilakukan dengan menggunakan alat *Smart Sensor Ultrasonic Thickness Gauge TT 130* yang bertujuan untuk mengetahui tebal aktual struktur *conveyor*. Pengukuran tersebut dimaksudkan untuk mengetahui pengurangan ketebalan yang terjadi pada struktur *conveyor* akibat adanya korosi, dengan cara membandingkan tebal nominal dengan tebal aktual.

Berdasarkan hasil pengukuran ketebalan struktur *conveyor* menggunakan alat *Smart Sensor Ultrasonic Thickness Gauge* TT 130 di setiap *test point* akan menghasilkan tebal aktual yang dapat dilihat pada **Tabel 3**.

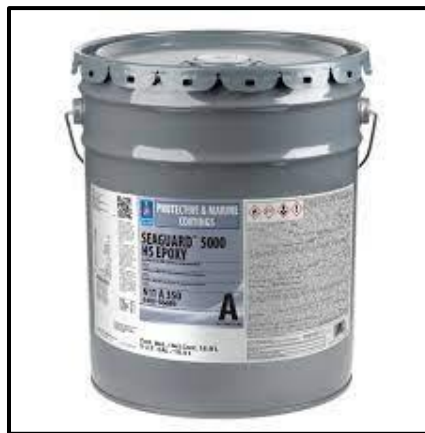
Gambar2. Primer Coating Seaguard 5000

Cat Dasar (*Primer Coating*) Sebagai dasar cat karena mempunyai daya lekat yang baik terhadap lapisan cat berikutnya. Berfungsi untuk mencegah karat, meningkatkan daya lekat. *Coating* yang diaplikasikan yaitu menggunakan bahan *seaguard 5000* dapat dilihat pada **Gambar 2**.

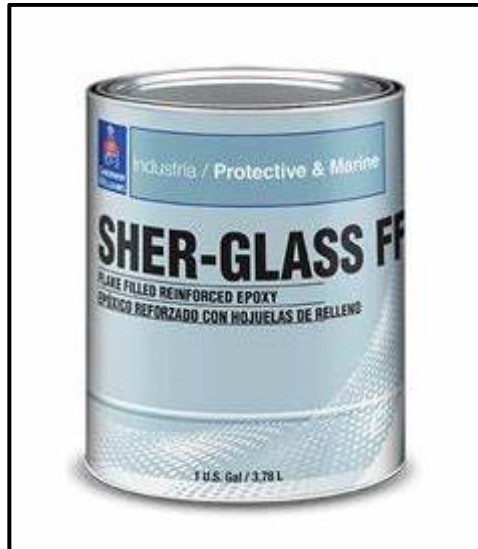
Gambar 3. Intermediate Coating Sherglass FF

Cat Tengah (*Intermediate Coating*) Lapisan cat dasar kedua agar lapisan menjadi kedap air dan untuk menciptakan tebal lapisan tertentu sesuai dengan syarat. *Coating* yang diaplikasikan yaitu menggunakan bahan *sherglass FF* dapat dilihat pada **Gambar 3**.

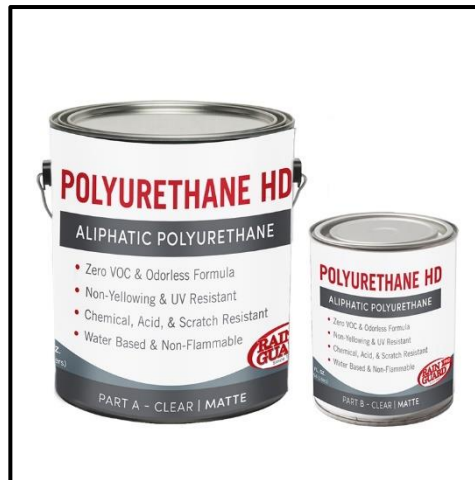
Gambar 4. Top Coating Aliphatic acrylic modified polyurethane

Cat Finishing (Top Coating) Lapisan paling luar dan sebagai pelindung paling luar tahan terhadap kondisi lingkungan serta menonjolkan warna sebagai estetika atau sinyal. *Coating* yang diaplikasikan yaitu menggunakan bahan *Aliphatic acrylic modified polyurethane* dapat dilihat pada **Gambar 4**.
