Kajian Korosi Struktur Conveyor D pada Tambang Batubara PT XYZ di Kabupaten Sarolangun Provinsi Jambi

Ai Nurjumanah*, Elfida Moralista, Yuliadi

Prodi Teknik Pertambangan, Fakultas Teknik, Universitas Islam Bandung, Indonesia.

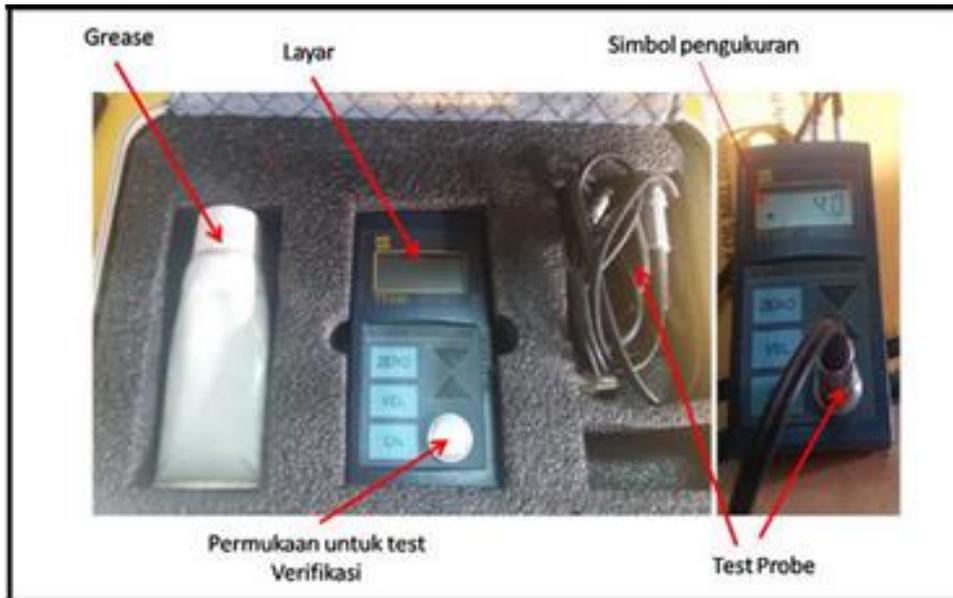
Gambar 1. Smart Sensor Ultrasonic Thickness Gauge TT 130

Pengukuran ketebalan struktur *conveyor* dilakukan dengan menggunakan alat *Smart Sensor Ultrasonic Thickness Gauge* TT 130 yang bertujuan untuk mengetahui tebal aktual struktur *conveyor*. Pengukuran tersebut dimaksudkan untuk mengetahui pengurangan ketebalan yang terjadi pada struktur *conveyor* akibat adanya korosi dengan cara membandingkan tebal nominal dengan tebal aktual yang telah didapatkan.

Berdasarkan hasil pengukuran ketebalan struktur *conveyor* menggunakan alat *Smart Sensor Ultrasonic Thickness Gauge* TT 130 di setiap *test point* akan menghasilkan ketebalan struktur *conveyor* terendah yang akan menjadi data tebal aktual akan menghasilkan tebal aktual yang dapat dilihat pada **Tabel 3**.

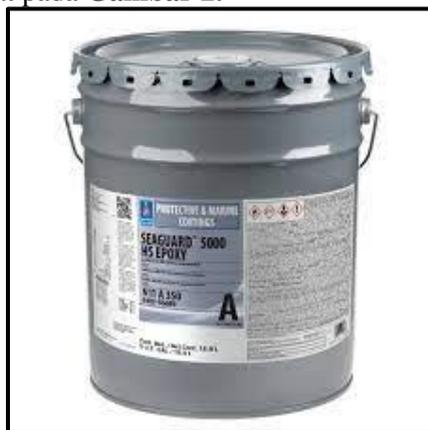
Gambar2. Primer Coating Seaguard 5000

Cat ini berfungsi untuk mencegah karat, meningkatkan daya lekat pada struktur *conveyor*. Dimana pada penelitian ini primer coating dengan *Seaguard 5000*. Jenis *coating* ini cocok diaplikasikan pada temperatur udara 2,8°C - 43°C dengan nilai kelembaban relatif maksimum 85%. Dapat dilihat pada **Gambar 2**.

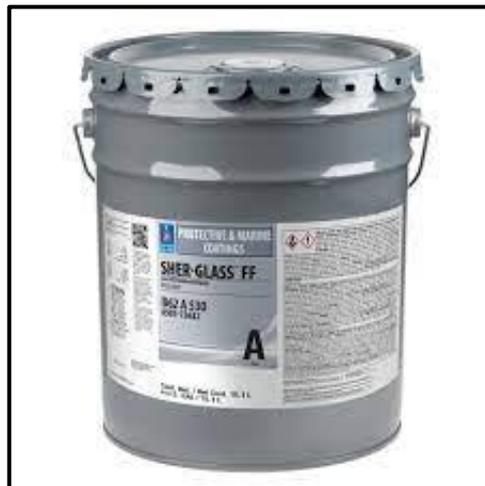
Gambar 3. Intermediate Coating Sherglass FF

Cat ini berfungsi untuk menciptakan tebal lapisan sesuai dengan yang telah ditetapkan. Dimana pada penelitian ini Intermediate coatingnya *Sherglass FF* Pengeras standar udara dan bahan pada permukaan temperatur udara minimum 13°C dan maksimum 49°C. Dapat dilihat

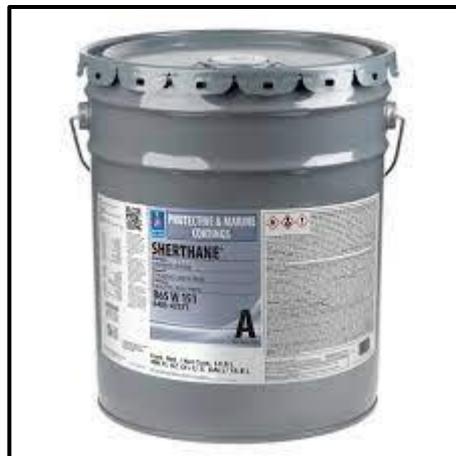
Gambar 4. Top Coating Aliphatic acrylic modified polyurethane

Cat ini berfungsi untuk melindungi paling luar yang akan tahan terhadap kondisi lingkungan yang dicontohkan dengan munculnya warna yang estetik pada struktur. Dimana pada penelitian ini Top coatingnya Aliphatic acrylic modified polyurethane. Jenis *coating* ini merupakan modifikasi akrilik alifatik dua komponen dengan VOC rendah yang dirancang khusus untuk melapisi lapisan akhir pada permukaan struktur *conveyor*. Jenis *coating* ini cocok diaplikasikan pada temperatur udara 4,5°C - 49°C dengan nilai kelembaban relatif maksimum 85%. Dapat dilihat pada **Gambar 4**.
